# АВТО МАСТЕР

№ 2 (156)  
ФЕВРАЛЬ  
2018 г

## СПЕЦИАЛИЗИРОВАННЫЙ ИНФОРМАЦИОННО-ТЕХНИЧЕСКИЙ ЖУРНАЛ

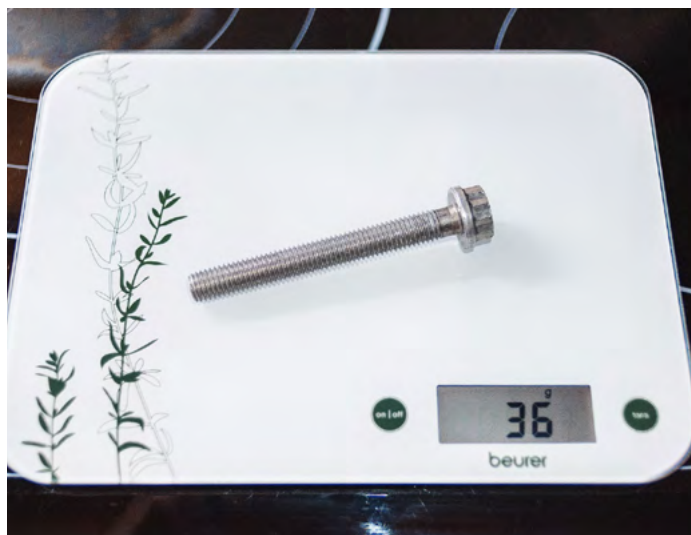
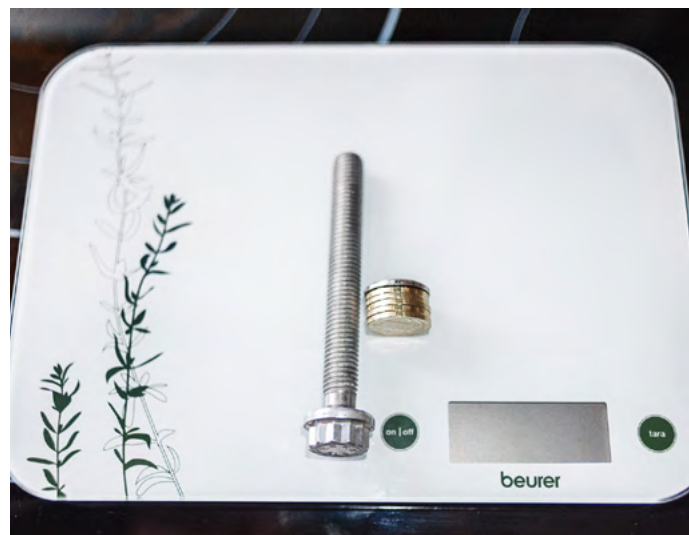
Сравнение масштабов: болт против монет

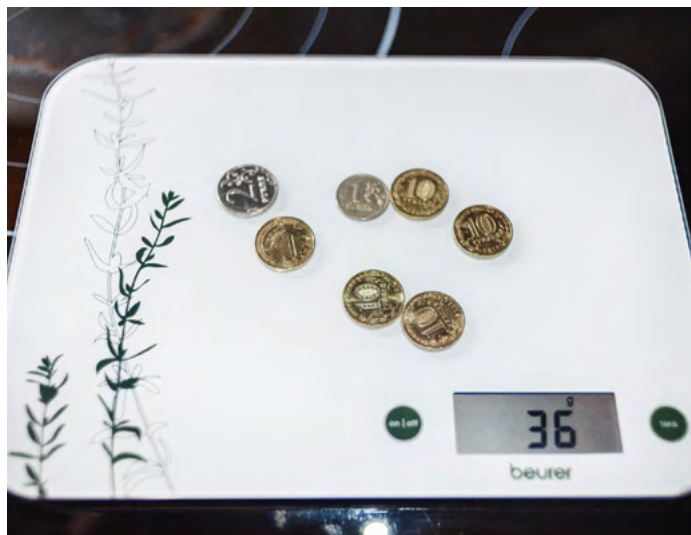
Вес болта сочленения двигателя и коробки

Тридцать шесть грамм, сколько это, с чем сравнить? Возьмите пятьдесят три рубля (пять десятков, два рубля и один сверху), вот и будет соответствие по весу.

Вес болта – 53 рубля

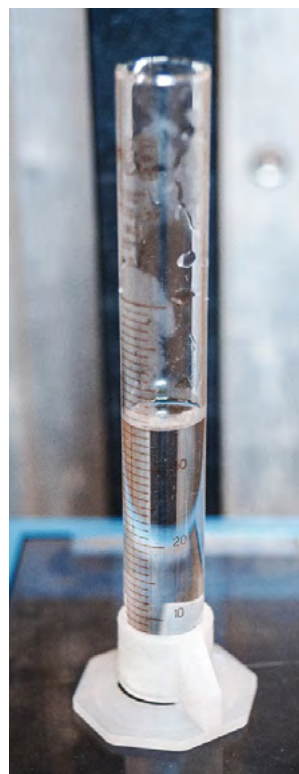
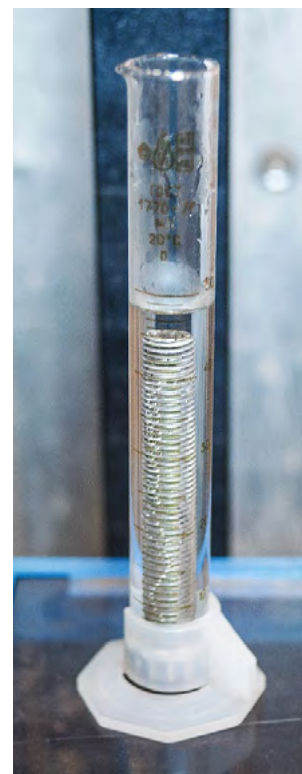
Объём тела равен объёму вытесненной им жидкости, в нашем случае это между 13 и 14 миллилитрами, поэтому за отправную точку берём 13,5. Плотность вещества это соотношение его массы к объёму, измеряется либо в килограммах на метр кубический, либо в граммах на кубический сантиметр. Делим 36 на 13,5, получаем 2,66 г/см<sup>3</sup>. Открываем таблицу плотности веществ, шевелим извилинами и отсекаем агат, известняк, керамику, цельный кварц, тальк и горючий сланец, но вот амфотерный алюминий очень даже неплохо подходит, он просто вне конкуренции.

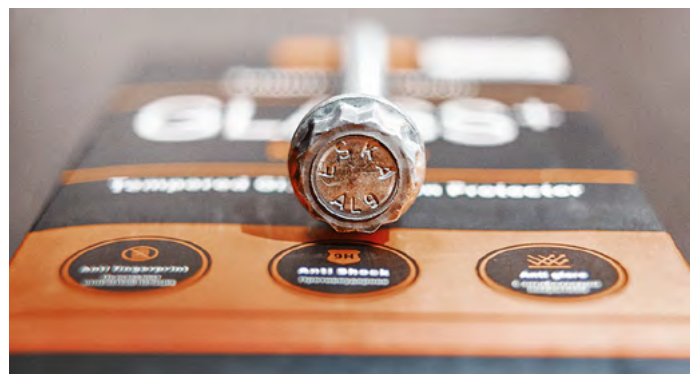
(он же марочник) и находим удовлетворяющие нас марки литейного алюминия. Больше всего в концепцию автомобилестроения попадает AL9. В качестве самопроверки смотрим на двенадцатигранную шляпку болта и видим там... AL9. Тут как в старом советском анекдоте: это не значит, что у нас много свободного времени, просто приятно осознавать, что вы технически вменяемы.

AL9 – силумин, литейный сплав

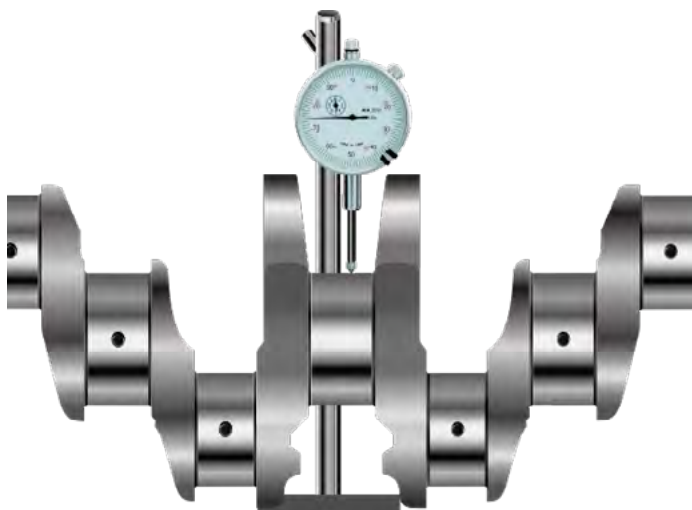
### КОНТРОЛЬ НА РАДИАЛЬНОЕ БИЕНИЕ

На каждом отремонтированном коленчатом валу, особенно после каждой дополнительной закалки, необходим контроль на радиальное биение. Допустимое радиальное биение измеряется при опоре на наружных шейках коренных подшипников.

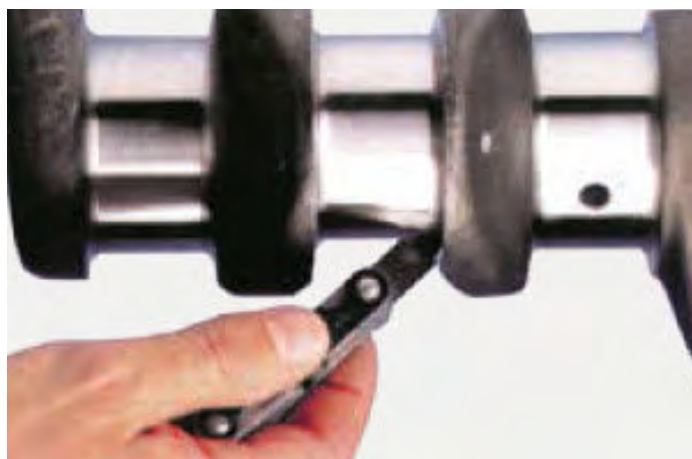
### КОНТРОЛЬ РАДИУСОВ

Радиусы должны соответствовать данным изготовителя. Слишком маленькие радиусы вызывают поломку коленчатого вала. Слишком большие радиусы приводят к кромочным контактам в подшипнике. В шейках подшипников с закаленными радиусами необходимо особо строго соблюдать качество поверхности и допуск формы.

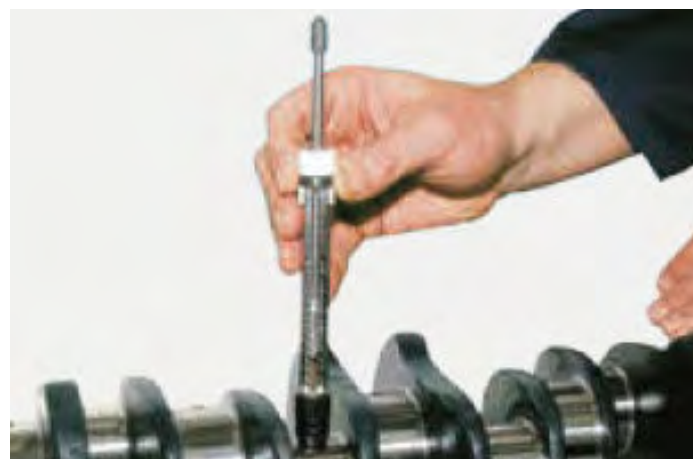
### КОНТРОЛЬ ТВЕРДОСТИ КОЛЕНЧАТОГО ВАЛА

После шлифования коленчатого вала твердость поверхности шеек подшипников должна составлять более 55 HRC. Если эта твердость поверхности не достигается, то коленчатый вал необходимо подвергнуть дополнительной закалке. Слишком мягкие шейки подшипников приводят к повреждениям подшипников. Коленчатые валы с шейками подшипников, имеющими синий налет, больше не должны использоваться.

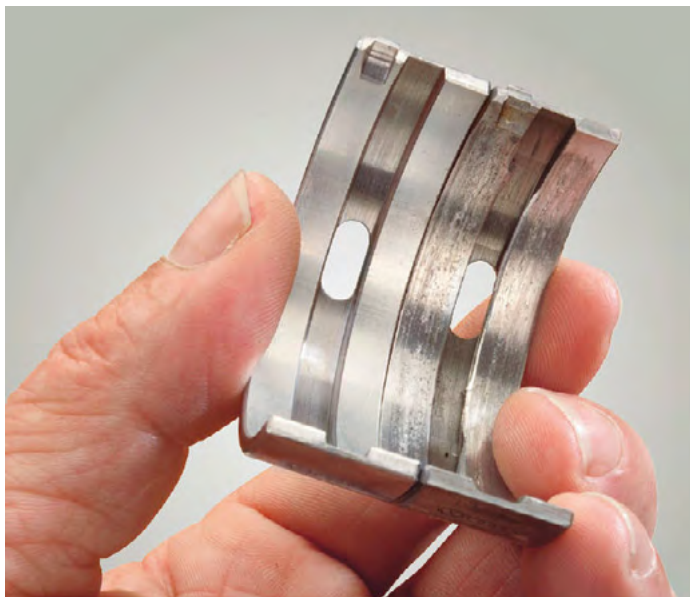
Сравните подшипник с демонтированным подшипником. Только таким образом Вы можете быть уверены, что Ваш выбор из каталога был правильным.

Производитель поставляет вкладыши подшипников любых исполнений с уменьшенными размерами в готовом к монтажу состоянии. Дополнительная обработка подшипников не разрешается, если в каталоге не указано иное.

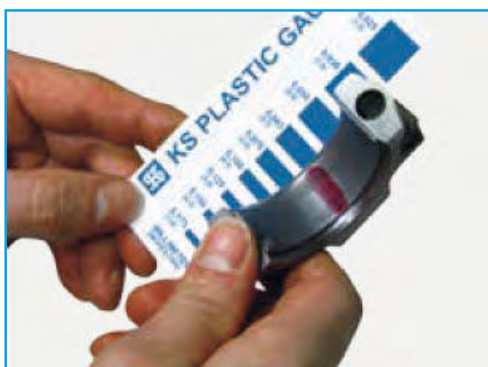
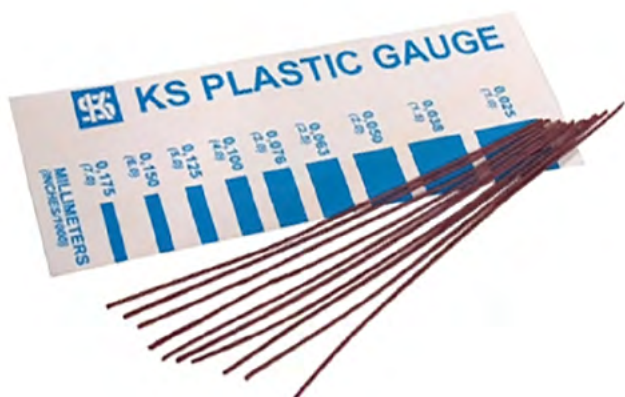
#### ИЗМЕРЕНИЕ ЗАЗОРА

Не менее важно проверить зазор в поперечно разделенных подшипниках скольжения. Для этого можно применить, например, измерительные полосы «KS Plastic Gauge». «KS Plastic Gauge» – это тонкая, калиброванная пластмассовая нить, вкладываемая для измерения зазора подшипника в одно из мест установки подшипника, свободное от масла. При затягивании крышки подшипника нить расплющивается в ширину. После освобождения и снятия крышки подшипника результирующая ширина пластмассовой нити и, тем самым, зазор подшипника могут быть определены при помощи приложенной шкалы сравнения. Зазор подшипника может быть считан в мм и дюймах.

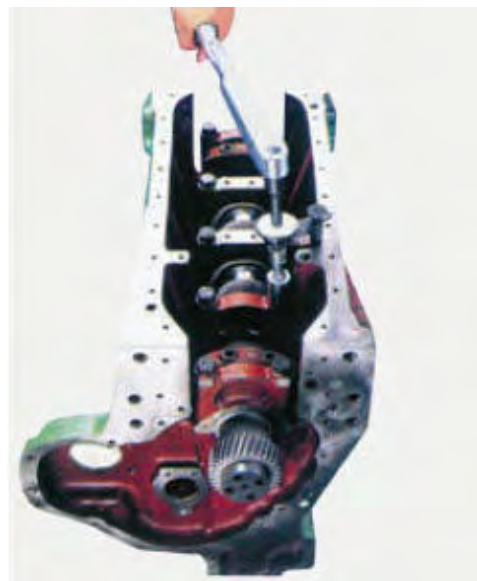
#### ЗАТЯЖКА ВИНТОВ

Точно придерживайтесь предписаний по затяжке и пользуйтесь в целях контроля динамометрическим ключом. Это важно для заданных условий давления и подгонки, т. е. для прочной посадки подшипника и безупречного зазора.

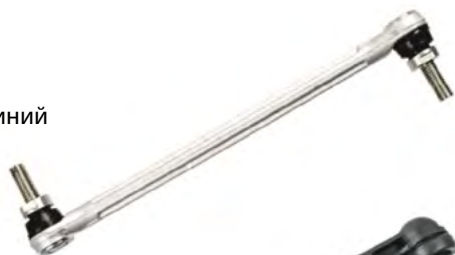
Алюминий

Стойки стабилизатора изготавливаются из различных материалов. Стойки из алюминия или пластмассы могут быть легко заменены стойками стабилизатора из стали. И наоборот. Материал изготовления не влияет на ходовые качества автомобиля и надежность узла.

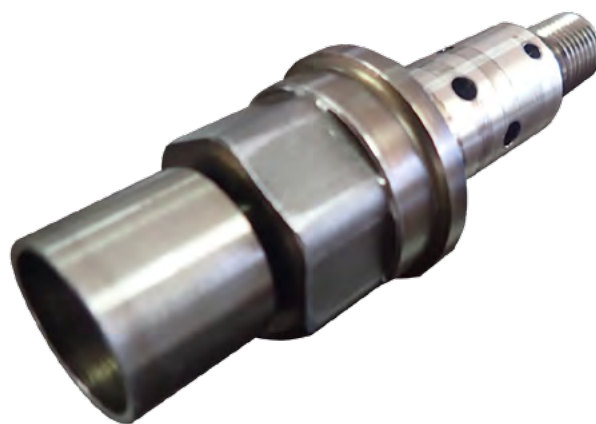
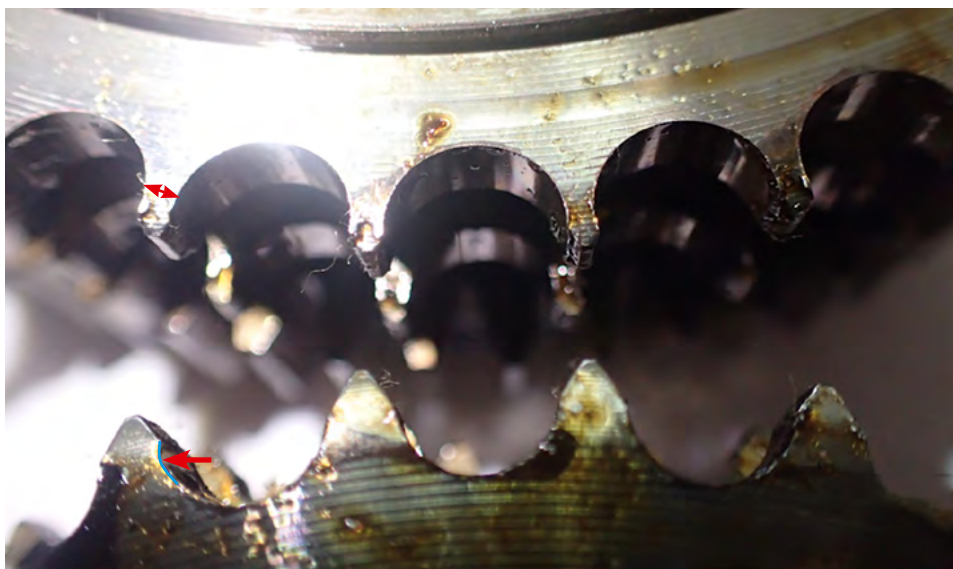
В общем, главным «виновником торжества» такого безобразия, в ходе многочисленных дебатов признана эта деталь...

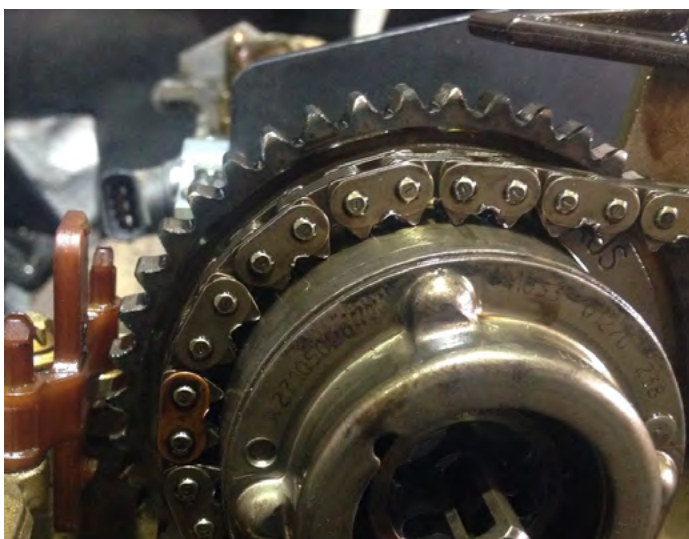
А что будет если игнорировать небольшой стук некоторое время? Для DE модификации – ничего хорошего. А именно, проблемы возникнут с этим:

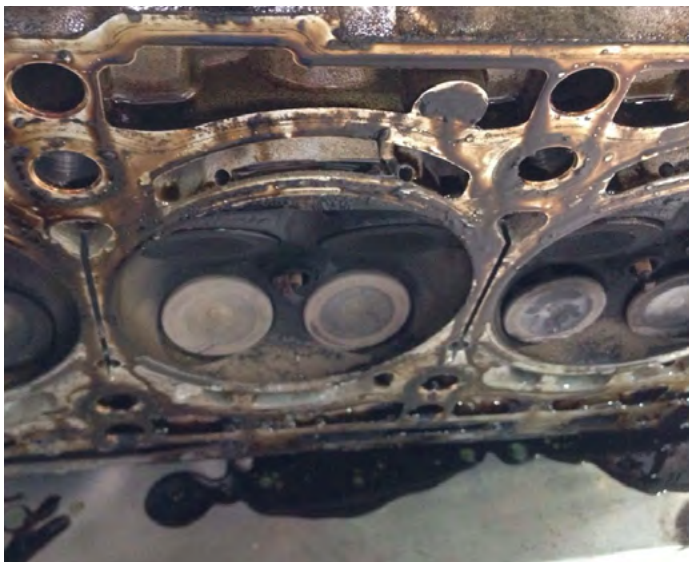
А неминусово происходит вот это:

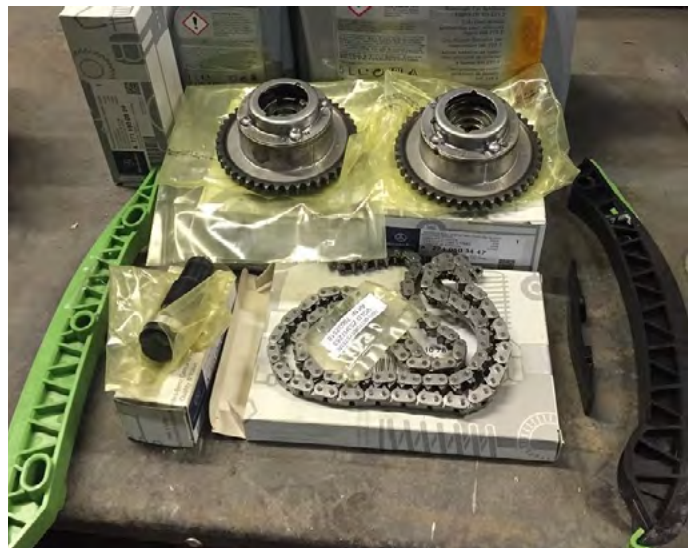
Стандартный комплект цепного комплекта для этой модификации включает в себя и фазорегуляторы. А выглядит он вот так:

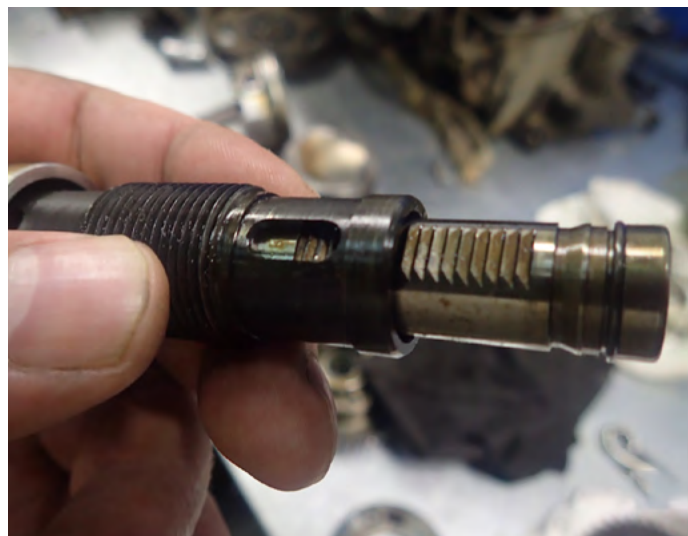
Речь идет об установке обратного клапана в канал подачи масла натяжителя цепи, сам клапан выглядит вот так:

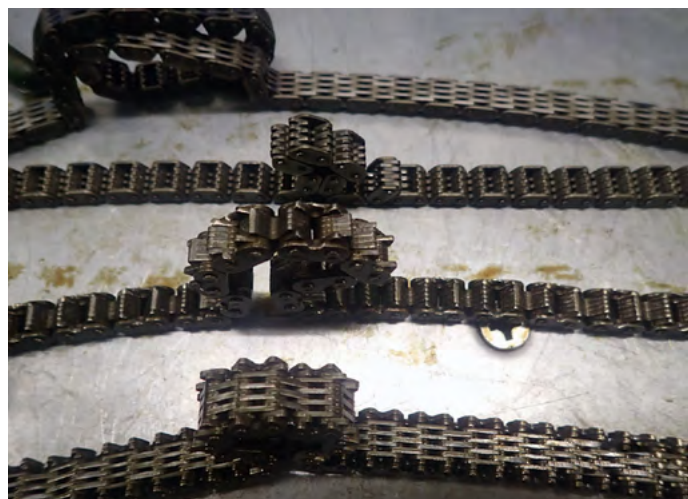
Обратили внимание на наличие однотипных обратных клапанов во всех трех случаях? А зачем еще один обратный клапан тогда по акции, которая описана в начале повествования? Непонятно? А может дело все таки в конструкции запорного механизма натяжителя? А теперь обратите внимание на зубчатые цепи с разных моторов (по порядку сверху VAG, Мерседес, Инфинити).

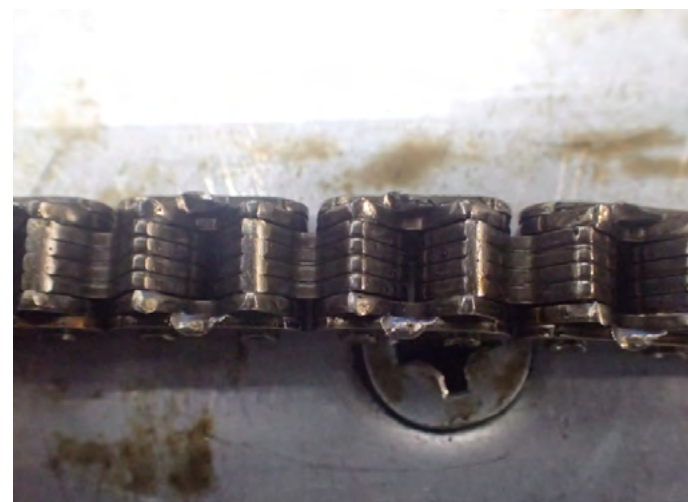
Обратите внимание «вырваться из плена» (причем в обе стороны) остро желала только шестерня 271 мотора.

Какой можно сделать вывод? Думаю, что несмотря на не совершенство натяжного элемента в целом все таки к проблеме соскакивания цепи привода ГРМ с шестерен при ее растяжении он, непосредственно, отношения не имеет.

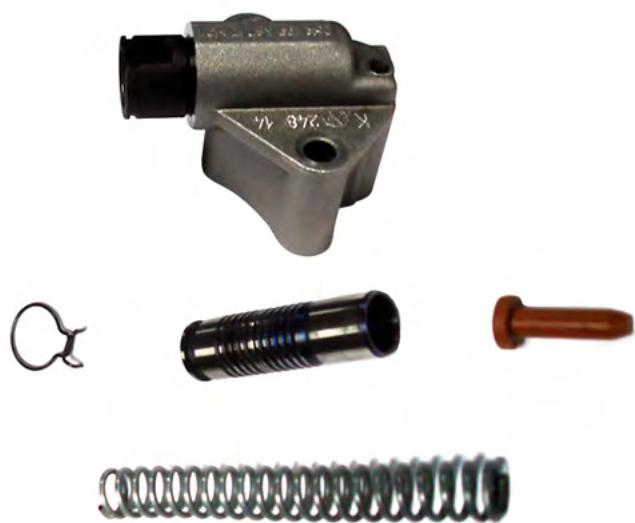
Модификация, которая в действительности решает эту проблему:

Отличие – полностью переработанный механизм фиксирующий плунжер-толкатель.

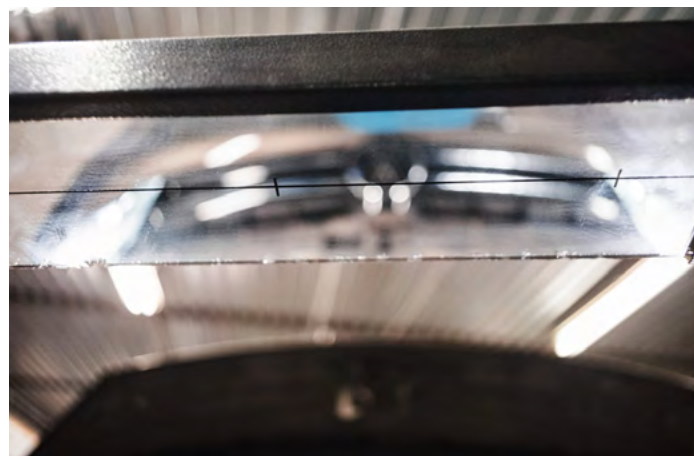
Выставляем на стенде необходимую высоту для правильного замера наклона фар и смотрим, как ведёт себя левая фара. Проверяем фары Фольксваген – кто уклоняется от своих обязанностей и на сколько.

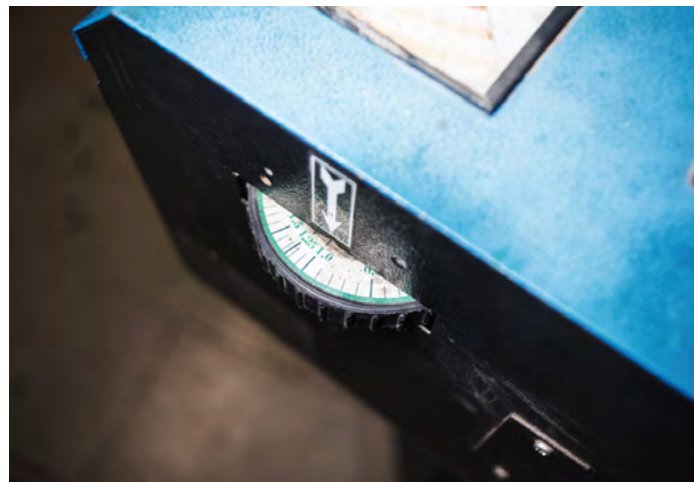
Значения наклона светотеневой границы на фарах и стенде регулировки должны совпадать.

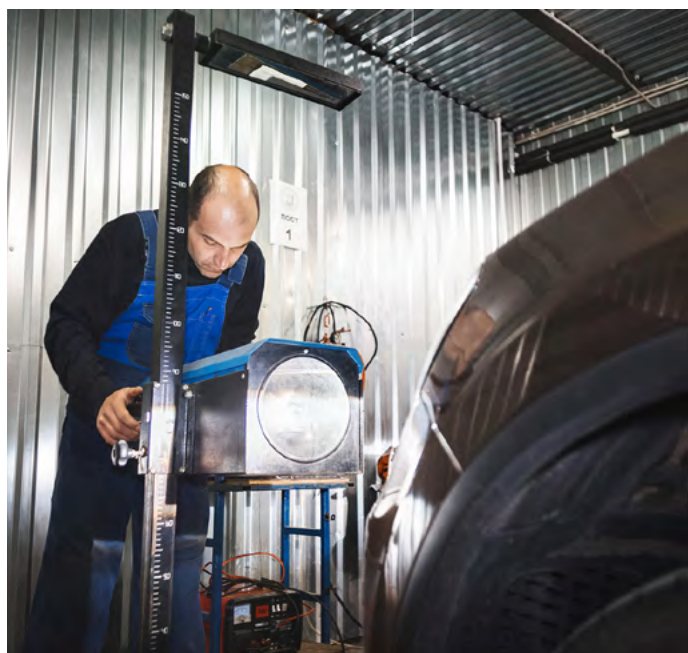
Картина маслом – всё печально, но быстро поправимо. Видим, что фары светят в землю, а значит езда ночью становится опасней.

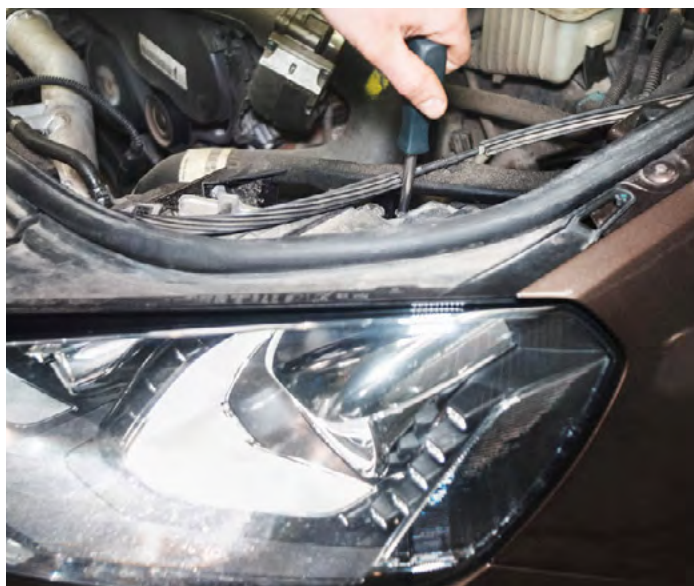
Приводим левую фару в чувство. По шкале видим, что она светит правильно.

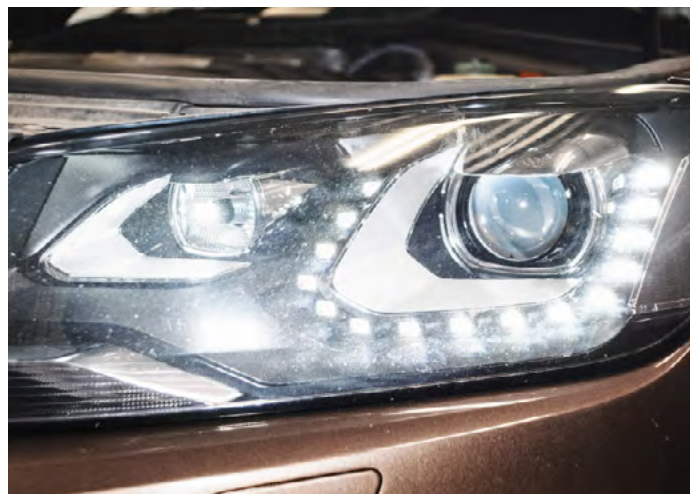
После регулировок проверяем как работает ассистент коррекции фар и угол наклона светотеневой границы фар.

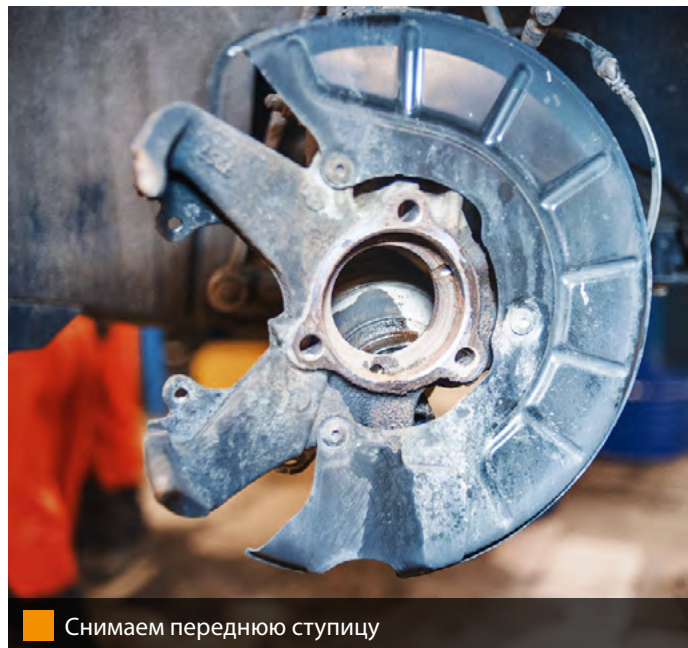
Откручиваем три болта, фиксирующих ступицу к переднему опорно-поворотному кулаку, и также отправляем их в утиль.

Снимаем переднюю ступицу

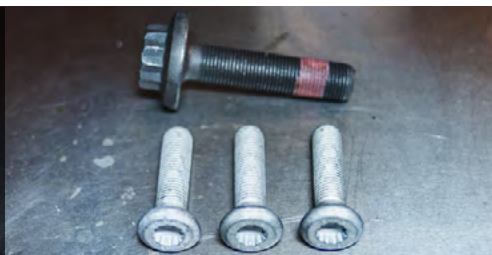
Вся сборка идёт в обратной последовательности, разве что три болта крепления ступицы и один болт привода используются только новые. Если в комплекте с передней ступицей их не было, приобретите новые, это архиважный пункт.

Болты VAG  
бывают только  
первой  
закрутки,  
она же  
последняя

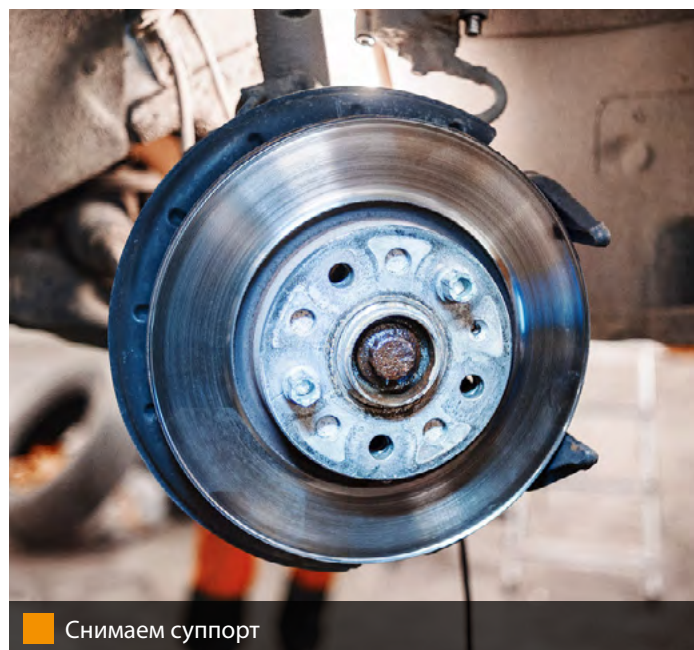
Снимаем суппорт

Тормозной шланг от суппорта не отключаем, закрепляем его в стороне, вытаскиваем тормозные колодки и переходим к тормозной скобе. Она крепится на корпусе ступичного подшипника, по-простому – на заднем кулаке. Откручиваем болт с внутренним многогранником M14, который крепит тормозную скобу. Без специальной насадки при этой операции не обойтись.

Снимаем скобу тормоза, выворачиваем винт насадкой T30 (Torx) на тормозном диске и снимаем его.

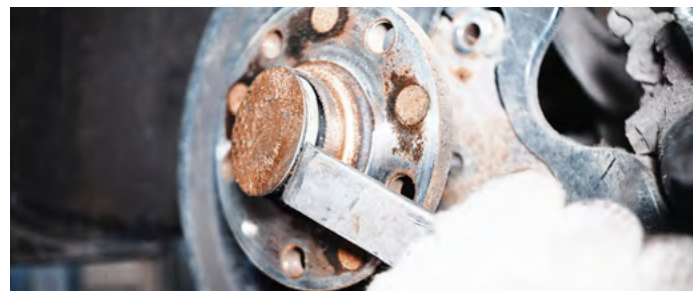
Выворачиваем болт с внутренним многогранником M18 ступицы

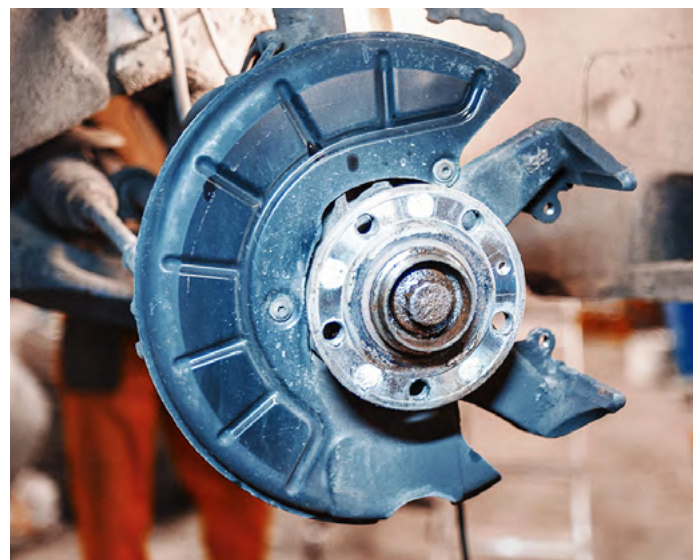
Демонтируем передний тормозной диск

Толщина передних тормозных дисков перешагнула за нижнюю границу допустимого, так что сразу отправляем их в утиль. Откручиваем четыре болта: болт полуоси, фиксирующий привод в ступице, и три болта, которыми передняя ступица Skoda Octavia крепится к опорно-поворотному кулаку. Их, кстати, тоже на металлолом, повторное использование производитель запрещает.

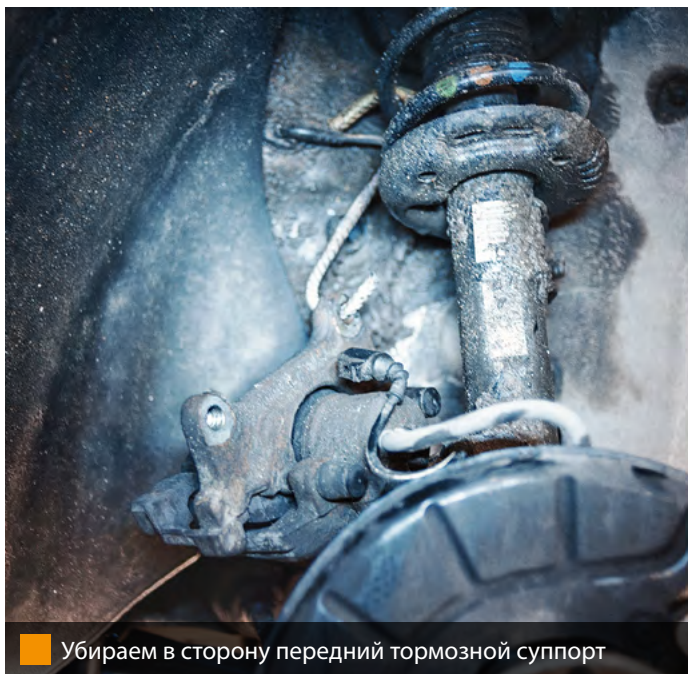
Убираем в сторону передний тормозной суппорт

Первым делом демонтируем тормозной суппорт, в нашем случае это FN3, и подвешиваем его рядом, рассоединив датчик износа колодок.

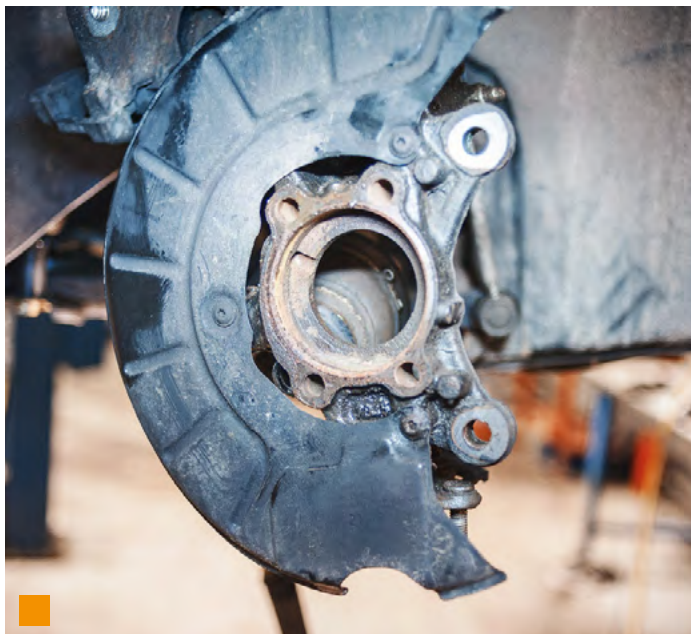
Внимательно смотрим на поверхность кулака и видим коррозию. Поступаем так же, как и с тормозным диском: сначала проходимся восстановителем, часто именуемый раскислителем, после чего при помощи металлической насадки, установленной на пневматический гайковёрт, вычищаем все до получения ровной поверхности.

Это нужно обязательно вычистить
