# АВТО МАСТЕР

№ 5 (159)  
май  
2018 г.

## СПЕЦИАЛИЗИРОВАННЫЙ ИНФОРМАЦИОННО-ТЕХНИЧЕСКИЙ ЖУРНАЛ

# ОСНОВНЫЕ БОЛЯЧКИ

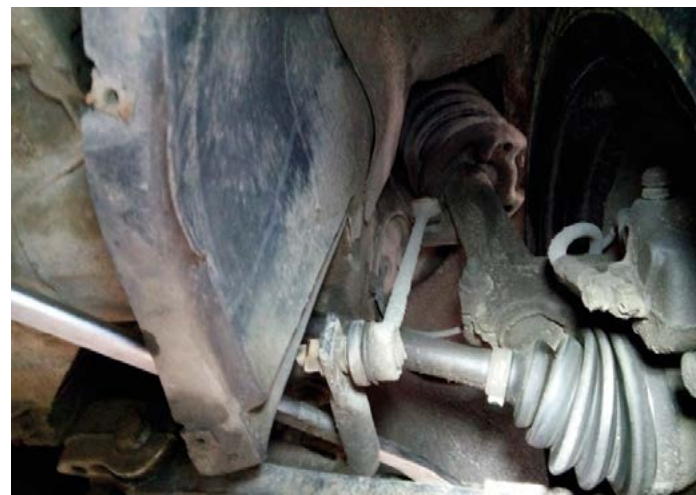
Как и на всех Skoda, часто страдают **СТОЙКИ СТАБИЛИЗАТОРА**. Шаровые шарниры стоек стабилизатора разбивают тефлоновые уплотнители и возникает лишний люфт в соединении. Не то, что бы на каждом ТО приходится менять, обычно к 40-50 000 км пробега проявляется неприятный стук спереди на мелких кочках. Изредка встречаются автомобили, которые и больше 100 000км ездят на заводских стойках стабилизатора. Как повезёт, и от места эксплуатации машины зависит, понятное дело, при постоянной езде по трассе стойки ходят дольше.

**Как лечить:** лекарство не нужно, это просто неприятность.

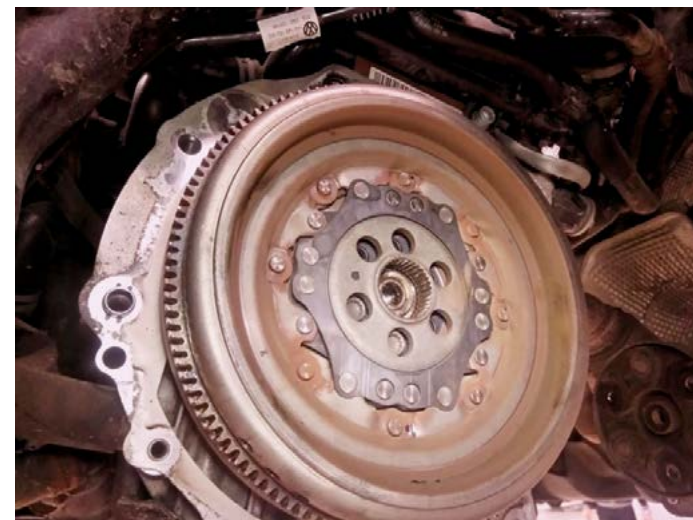
плектуется шестиступенчатая DSG. Сама КПП надёжна и проблем не доставляет. Но из-за высокого крутящего момента двигателя страдает двухмассовый маховик, который призван уменьшать ударные нагрузки. Со временем пружины, что соединяют две части маховика, теряют упругость и после холодного пуска хорошо слышны характерные стуки между двигателем и коробкой передач. С прогревом звук становится тише, но чем дольше ездить с этой проблемой, тем больше она усугубляется.

**Как лечить:** лечению не поддается, кардинально – замена маховика.

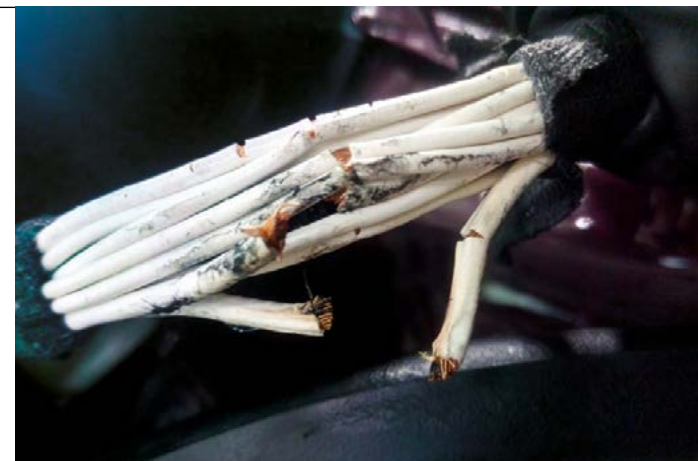
**ЛОМАЮТСЯ ПРОВОДА В ДВЕРИ И КРЫШКЕ БАГАЖНИКА.** Довольно странная проблема. Буквально несколько относительно свежих машин были с подобной проблемой, потом вдруг резко прекратилось, так же резко, как и началось. Проявлялось том, что либо не горит подсветка номера или не открывается багажник. В течении последнего года ещё ни одна не приезжала. Может это был косяк на сборочной линии? Который спохватились и вовремя починили...

**Как лечить:** если уж произошло, то менять провода надо и соединять чуть дальше, чем место сгиба.

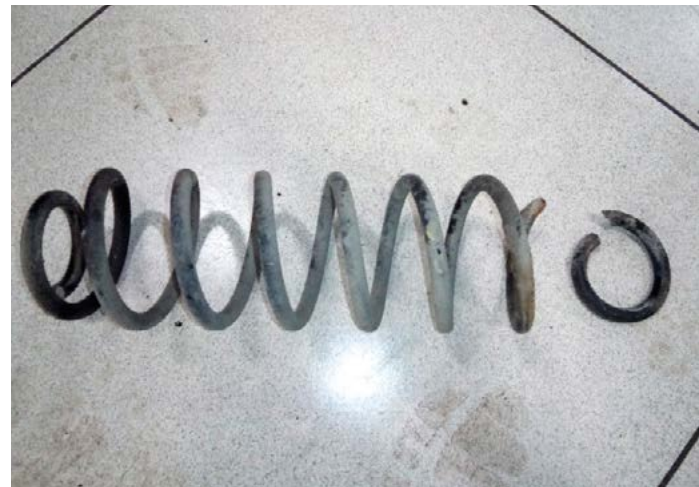
**ЛОПАЮТСЯ ПРУЖИНЫ В ЗАДНЕЙ ПОДВЕСКЕ.** Отламывается нижний виток пружины, колечко такое. Визуально задняя часть машины просаживается на одну сторону. Также возможны стуки от задней части авто. Возникает такая проблема, если переводить в багажнике что-то тяжёлое. Возникает при пробеге за 100 000км.

**Как лечить:** не возить в багажнике слонов.

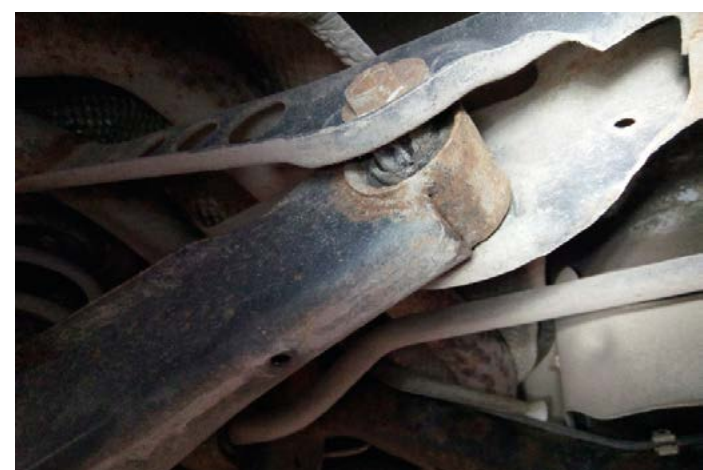
**СТУК СЗАДИ.** Время разбивает сайлент-блоки рычагов задней подвески. Подвеска на Skoda вообще и на Octavia в частности живучая, большинство описываемых болячек по подвеске возникает после большого пробега. Так и сайлент-блоки нижних поперечных рычагов задней подвески выходят из строя при пробеге далеко за сотню тысяч километров. Можно купить сайлент-блоки отдельно и перепрессовать, но рычаги всё равно нужно для этого снимать, а качество запрессовки может быть разным – может случиться, что уже после небольшого пробега

сайлент-блоки снова начнут болтаться. Поэтому я рекомендую менять рычаг целиком. В любом случае после замены не забудьте потом сделать сход-развал.

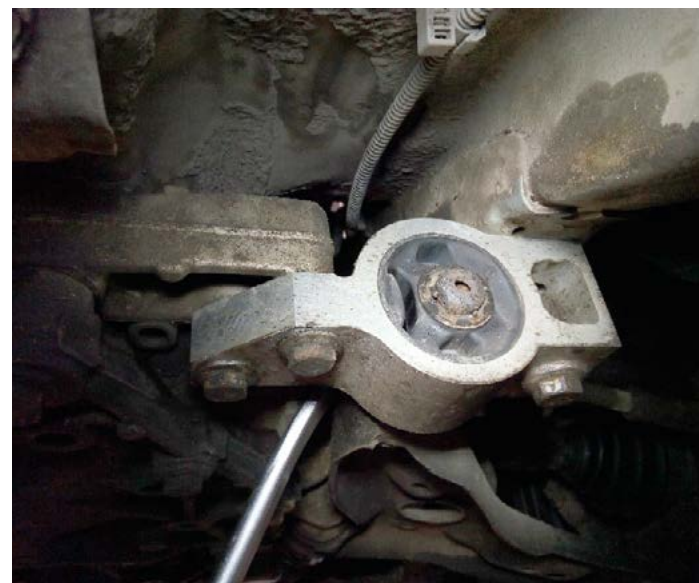
**РАЗБИВАЕТ ЗАДНИЙ САЙЛЕНТ-БЛОК НИЖНЕГО РЫЧАГА ПЕРЕДНЕЙ ПОДВЕСКИ.** Вот эта проблема встречается чаще. И то даже когда нижний рычаг проворачивает в заднем сайлент-блоке, стуков не будет, даже когда обрывает его совсем. Клиент этого даже не замечает. Просто ухудшается управляемость, и машина хуже реагирует на движение рулём. Опытные механики, обнаружив повышенный люфт или ржавые следы в соединении рычага с резинкой, предлагают менять сайлент-блоки на аналогичные, но от Audi. Там они цельнолитые и автомобиль становится жёстче, а руль более острым. Сход-развал после замены не обязателен, но желателен.

**Как лечить:** любителям погонять лучше сразу установить сайлент-блоки от Audi. Дольше проходят. Если устраивает реакция руля на штатной подвеске, то можно ставить разрезные.

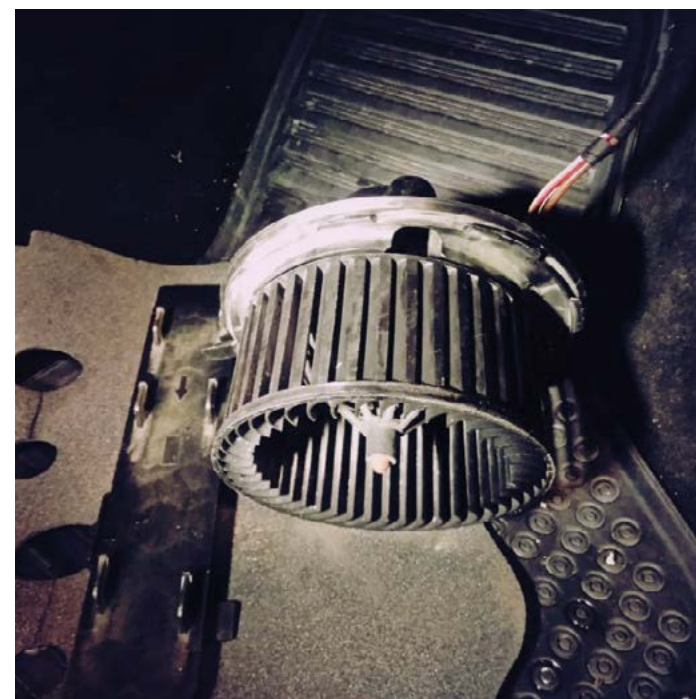
**ГУДИТ ИЛИ ВООБЩЕ НЕ РАБОТАЕТ ВЕНТИЛЯТОР ПЕЧКИ.** Несмотря на фильтр салона на вентиляторе климатической установки накапливается грязь и пыль. Забивается в подшипники моторчика. Мотору сложно вращаться. От нагрузки он начинает стонать, особенно хорошо слышно на высоких оборотах, аж панель трясёт. Если установлен Climatronic, умный блок управления отключит вентилятор, когда его потребляемый ток превысит определённый уровень. На обычной печке сгорает ограничительный резистор.

**Как лечить:** в эконо-варианте насос разбирается, моется, чистится и смазывается. Ещё может походить. Но если подобная проблема повторяется второй раз, мотор лучше заменить.

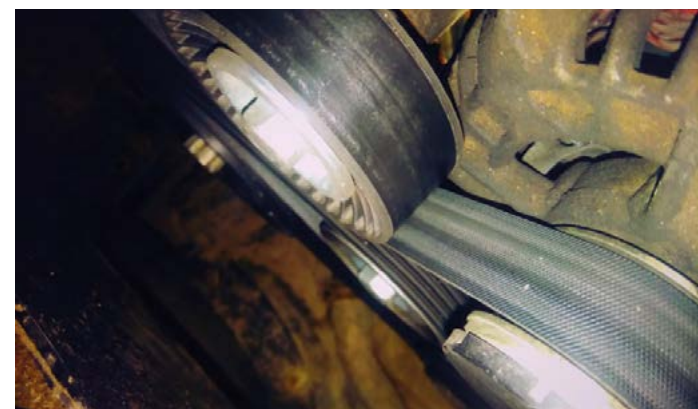
**ТРЕСКАЕТСЯ ПРИВОДНОЙ РЕМЕНЬ** и изнашивается натяжной ролик. Опять же это происходит на большом пробеге и чаще всего, почему-то, на моторе 1.8 TSI. После 150 000км на приводном ремне возникают поперечные трещины, их видно, если посветить на внутреннюю часть ремня фонариком. На

пластиковом ролике появляются боковые бортики, их можно нащупать пальцем. Понятно дело, проверять всё это надо когда двигатель остановлен!

**Как лечить:** нормальный износ, только замена.

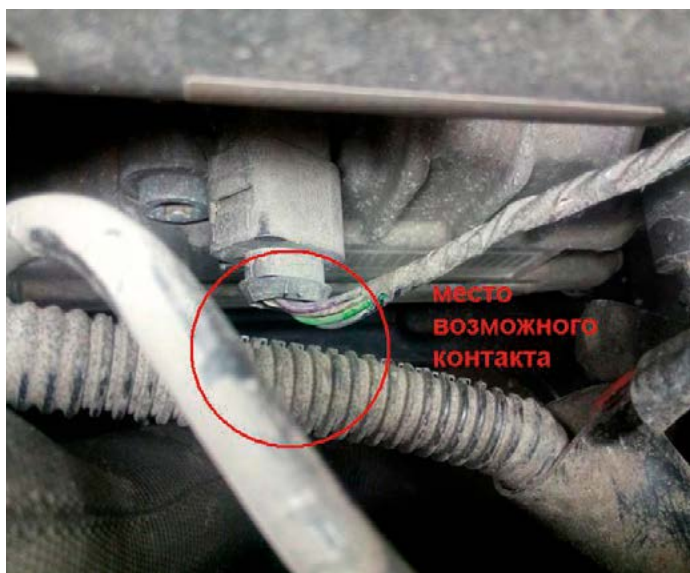
**ПЕРЕТИРАЕТСЯ ПРОВОДКА НА АКПП С МОТОРОМ 1.6.** Когда хозяин такой Фабии жалуется на проблемы с коробкой передач, диагностический прибор можно даже не подключать. Дело в том, что провода на управление АКПП довольно тесно дружат со шлангами системы охлаждения и другими жгутами. Странно, что немцы, а может и чехи, не придумали для жгута в этом месте дополнительный хомут. А может это и было так задумано, воплощение принципа «программируемого устаревания». Спусти какое-то время провода, идущие к коробке, или к лямбда-зонду, или к генератору перетираются от такой тесной дружбы.

**Как лечить:** Пока не дошло до перетирания, отличный момент, чтоб отодвинуть провода от контакта со шлангами и стянуть их хомутами. Если изоляция уже перетёрлась, вариант один – ремонт проводки.

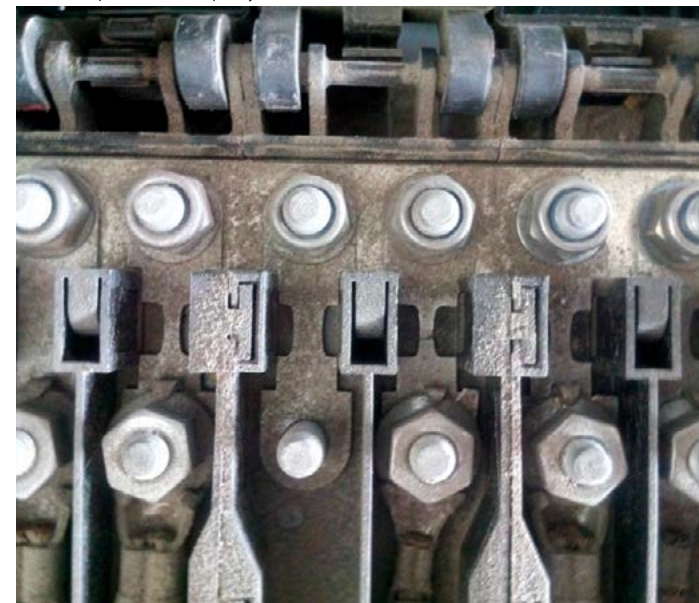
**ОШИБКА ABS** – плохой контакт предохранителя на аккумуляторе. Прибор видит в блоке ABS статические ошибки по питанию насоса. Сам предохранитель на насос целый. Но на его контактах чёрные точки. Это следы от зажимов в колодке предохранителей. Всё просто – насос ABS включается довольно часто, ток потребляет приличный, место контакта сильно на-

гревается, затем остывает. Появляется паразитное сопротивление. И со временем место соприкосновения просто выгорает. Как при сварке. При небольшой нагрузке ток почти не меняется – поэтому мультиметр и показывает 12 вольт. А стоит только заработать насосу, которому требуется большой ток, так напряжение сразу падает.

**Как лечить:** замена предохранителя, обжим контактов – не панацея.

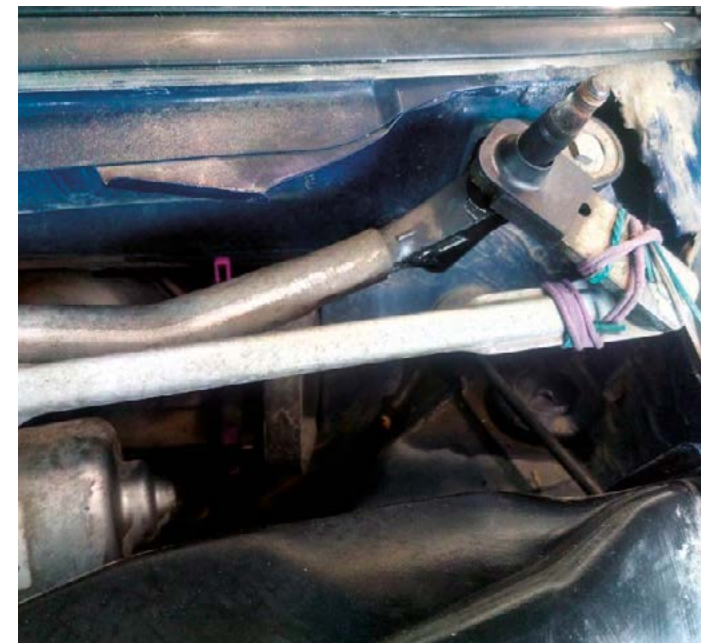
**НЕ РАБОТАЕТ ДВОРНИК** – слетела тяга трапеции. Стальной шарик – шарнир разбивает пластиковую втулку, в которой он установлен, и отваливается тяга, которая приводит в действие одну из щёток или обе. Распространённая проблема, можно услышать, что при включении дворников мотор работают, а сами щётки стоят на месте.

**Как лечить:** замена трапеции. Можно в эконо-режиме заменить только большую тягу, но надолго это не помогает. Для профилактики можно разобрать и тщательно промазать шарниры трапеции стеклоочистителя, но кто ж туда полезет, пока дворники работают. Для особо экономных и рукастых есть вариант просверлить тягу и закрутить в шарик саморез или болт, то соединение вообще становится вечным.

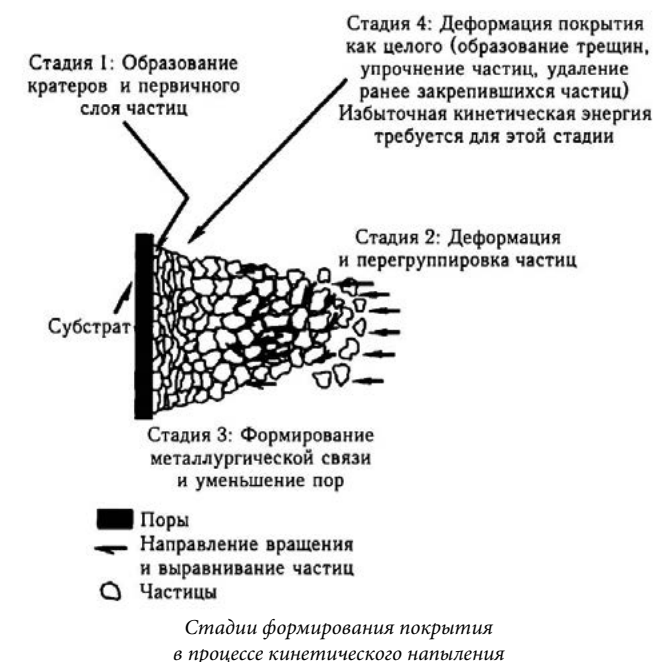
Надо напомнить, что покрытие неоднородно по своей сути, а представляет собой конгломерат постепенно уменьшающихся частиц относительно поверхности подложки.

Если толщина слоя при напылении материала небольшая, то пористость, находится на приемлемом уровне; если же проводится напыление в несколько этапов (сильное разрушение, каверна, скол), то пористость дальнего от подложки слоя слишком велика. А это сказывается на коррозионной стойкости такого покрытия в целом. Среди материалов наиболее сильно противостоящих коррозии нужно выделить алюминий, но чистый алюминий без смесей.

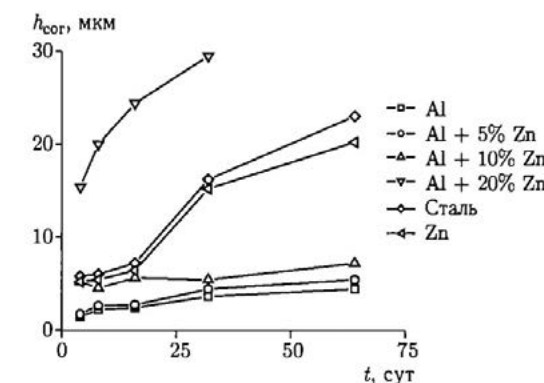
Коррозия в 3% растворе хлористого натрия плюс 0,1% перекиси водорода (по ГОСТ 9.017-74)

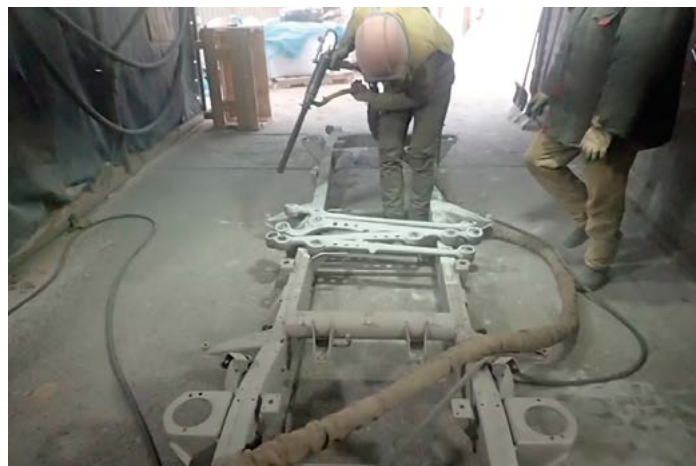
Хорошо видны три шланга подключения, причем не одинаковые по диаметру. Этот вопрос меня как раз и заинтересовал. Дело в том, что проведение работ с использованием аппаратов, о которых речь велась раньше, никак не назовешь вредным производством, ни наушники, ни респиратор там не требовались, что и было продемонстрировано на выставке. Здесь же использовался аппарат высокого давления. Но самое интересное в том, что время процесса создания поверхностного слоя значительно увеличено, чем на заводских аппаратах. Покрытие слоем осуществлялась по моим подсчетам раза в два медленнее ... Мое внимание привлек также крюк, на котором три года назад попрактиковались обкатывая новинку ...

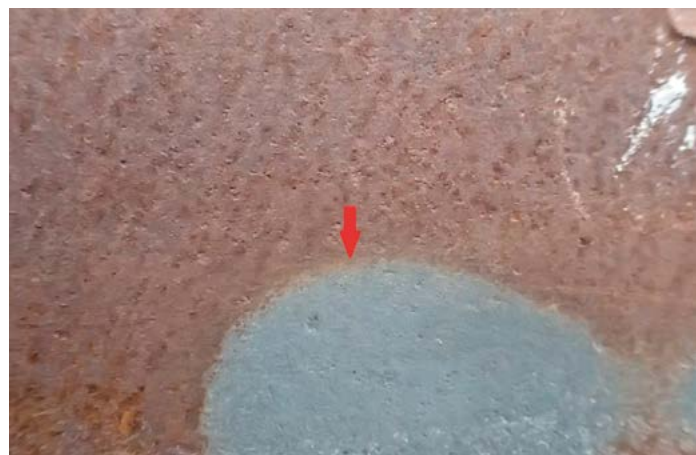
Обратите внимание, явно видна граница, при котором на металл было оказано термическое воздействие. А деталь достаточно массивная как вы понимаете. Мы уже знаем, что согласно теории, при нанесении металлических частиц, такое обычно не происходит и подложка нагревается слабо. Кстати, следов коррозии с разрушением материала (цинковая смесь – протектор) из-за пористости тоже не наблюдается. Объяснение довольно простое. Просто в смесь из металлов добавляется мелкий кварцевый песок, который и приводит к явлению «наклепа» верхних слоев и значительного уменьшения пористости всего слоя. Ведь частицы кремния, как мы уже знаем, не сжимаются и не контактируют с поверхностью. Правда расход основного металла увеличивается, а о комфорте процесса можно просто забыть. После проведения процесса комплект выглядел так ...

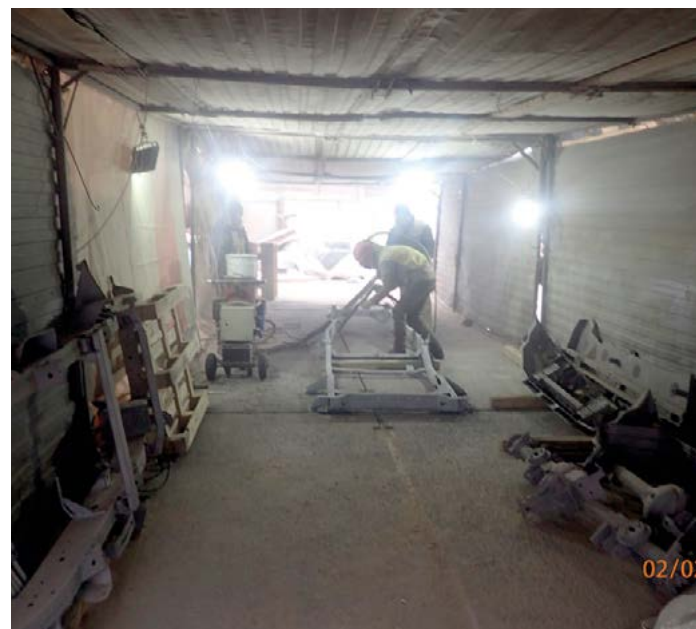
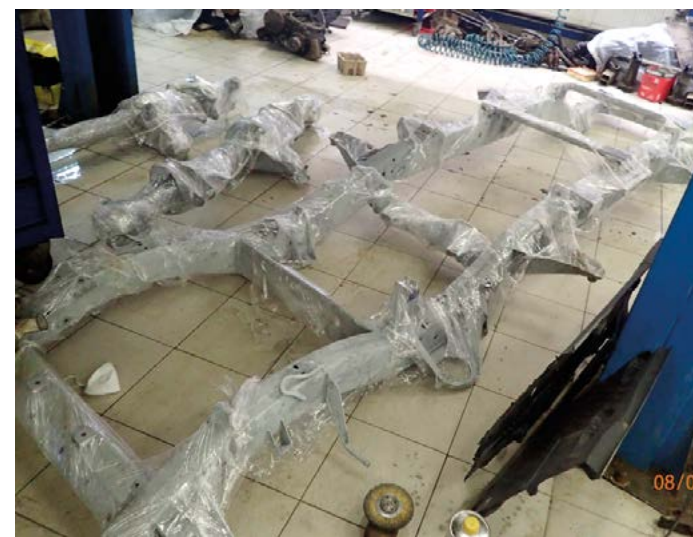
Начинаем готовиться к основному процессу, однако вид «главного исполнителя» довольно брутален.

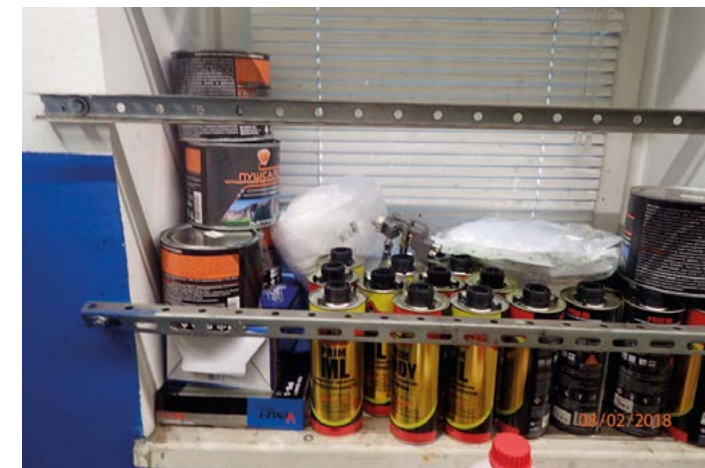
при эксплуатации транспортных средств. Дополнительно было приобретено стандартное «пушечное сало» для обработки корабчатых конструкций внутри, эффективность обработки разумеется не такая как на новой раме, но тут интересовала больше доступность для проведения операции внутренних переходов конкретно данной рамы. Общий «склад» перед обработкой выглядел так ...

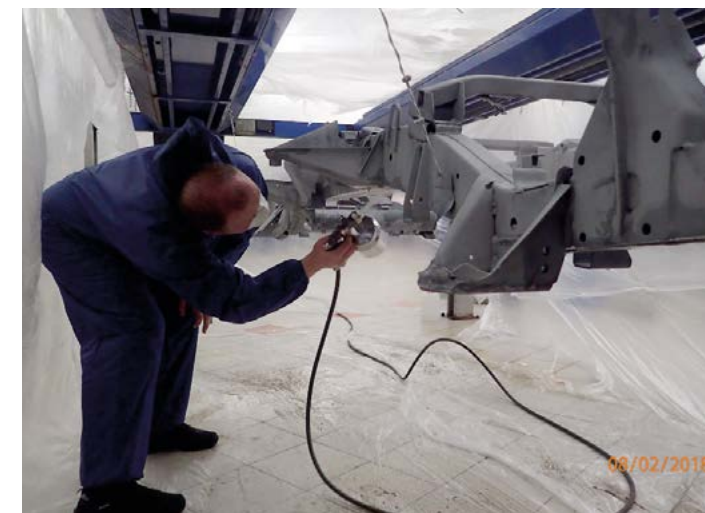
После стандартного обезжиривания поверхности ...

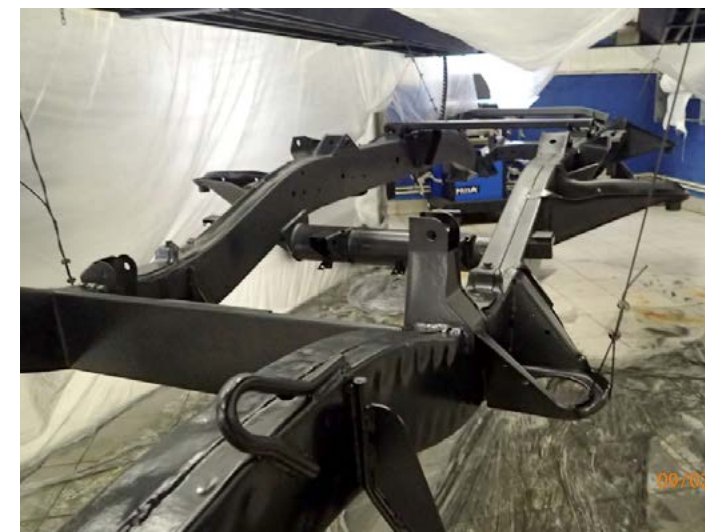
И нанесения краски, времени на застывание слоя **при комнатной температуре** (этот фактор тоже учитывался при выборе места обработки).

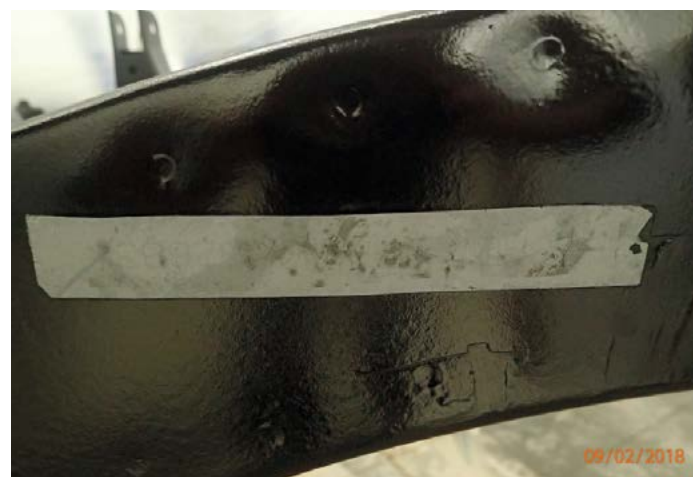
Можно констатировать, что краска легла достаточно равномерно и без осложнений на данное покрытие.

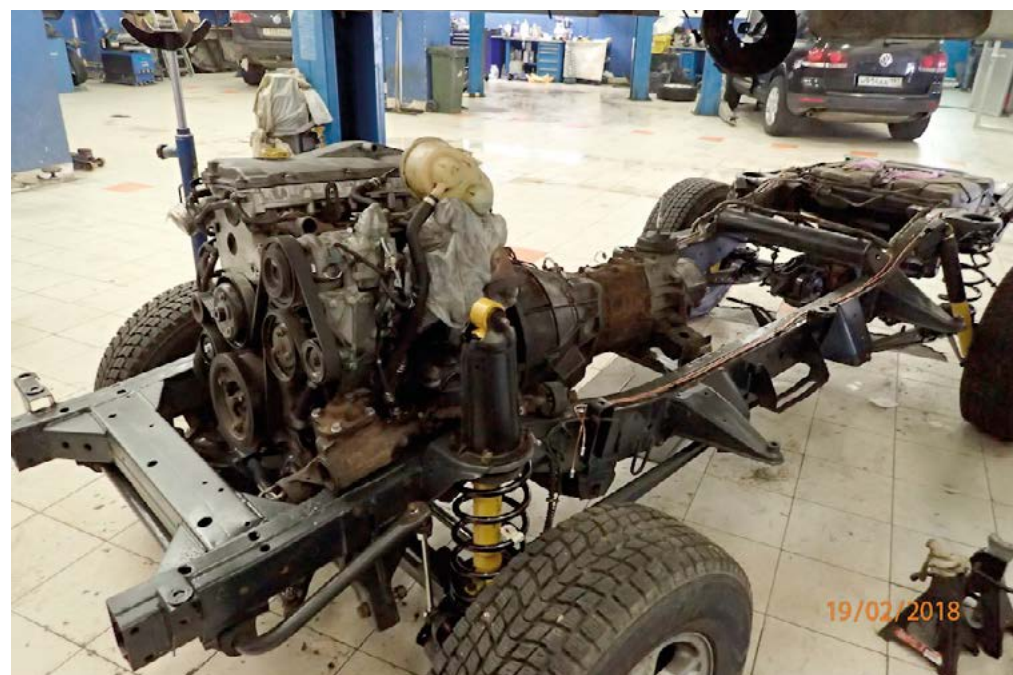
Итоговая сборка «тележки» с новыми пружинами и амортизаторами под увеличенный клиренс, а также магистралями тормозных контуров.

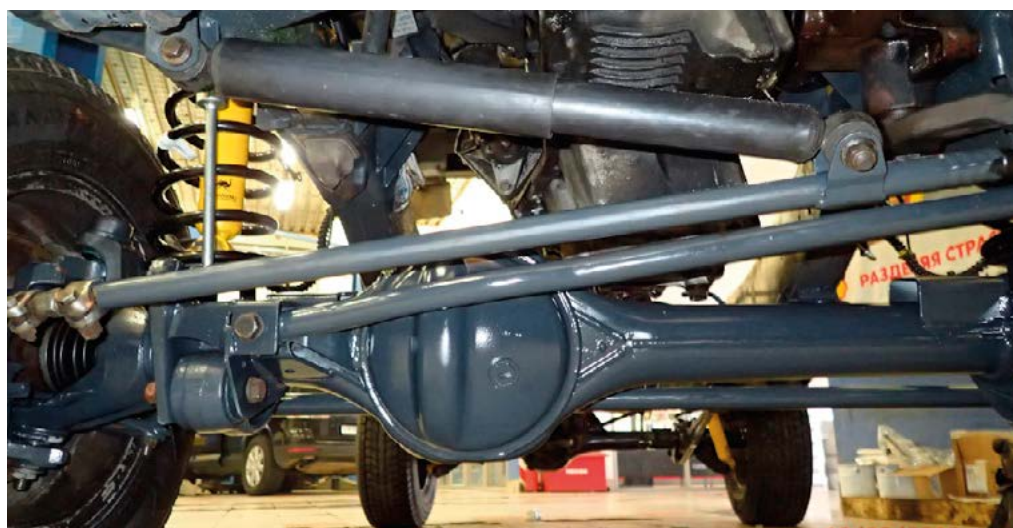
Детали рулевого механизма и шасси были также заменены ...

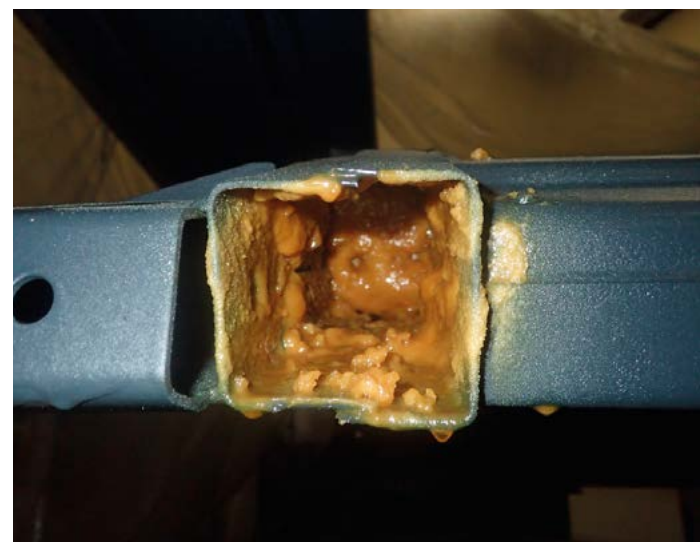
Детали кузова как снизу, так и сверху были обработаны с заменой пострадавших от коррозии фрагментов. Не забыли и про внутренние полости рамы, разумеется.

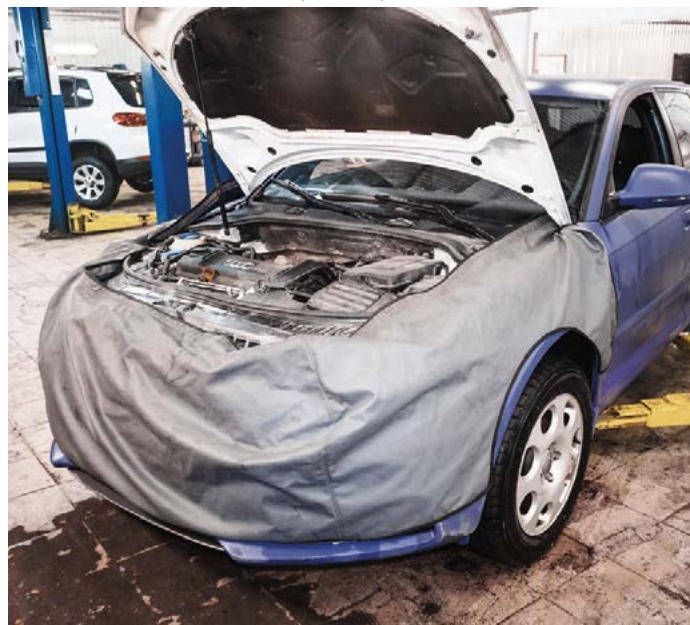
Принимаем машину в ремонт, сразу же водные процедуры и диагностика. Прежде, чем менять сцепление, знакомимся с машиной поближе. Что тревожит, где и сколько раз покалывало и тянуло. Осмотр не выявил ничего тяжёлого – теперь можем заниматься сцеплением. Поднимаем капот, вешаем защиту и начинаем избавляться от "ненужных" узлов и деталей.

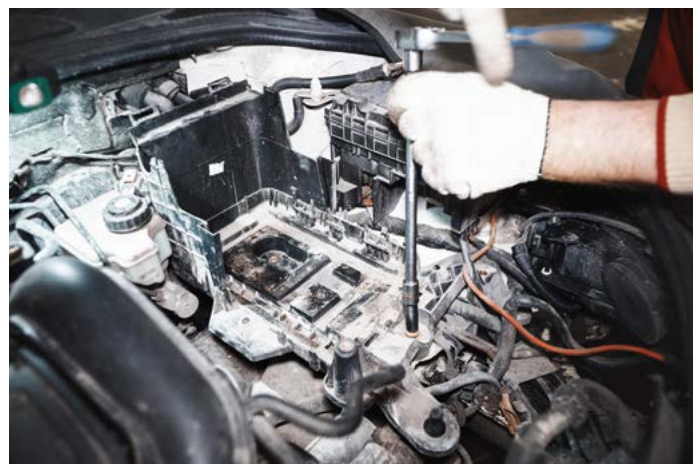
Аккумулятор с площадкой и воздушный фильтр отходят в сторону, освобождая доступ к опоре и стартеру.

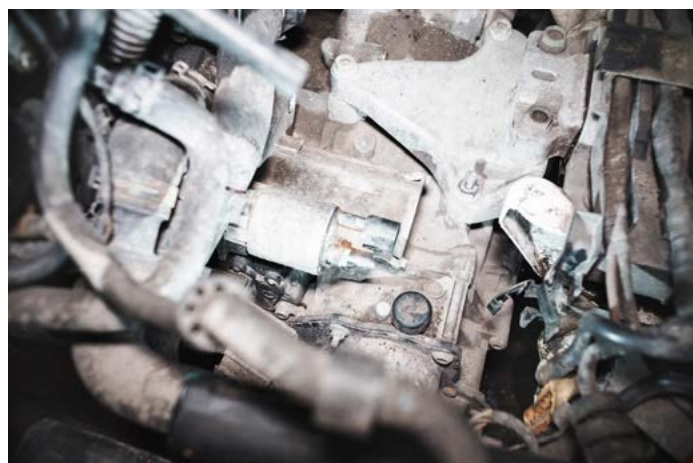
Снимаем стартер, нам открывается "чудный" вид: детали коробки покрыты ржавым налётом – следы износа ведомых дисков.

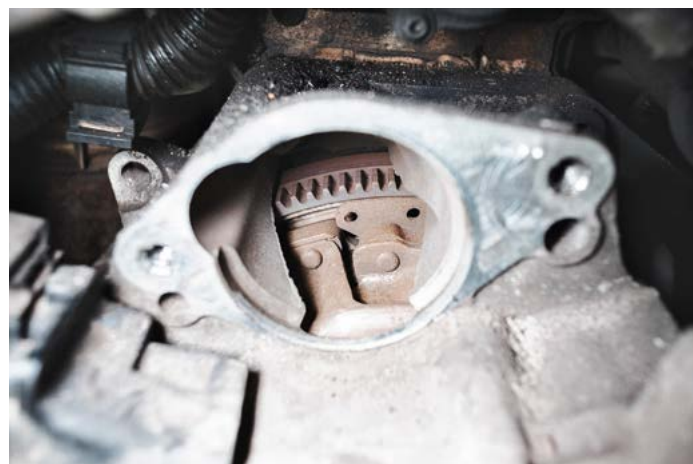
Если изогнуть наш фотоглаз, под стартером находится еще один болт крепления КПП к двигателю.

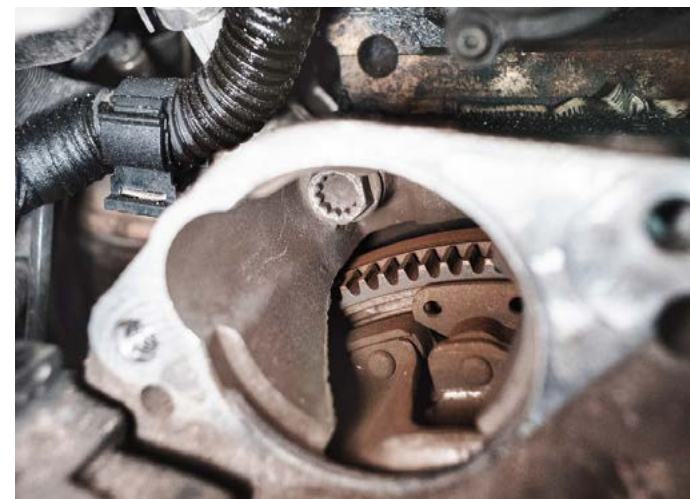
Беглый осмотр показывает отсутствие двух крепёжных болтов. Судя по внешнему виду они отсутствуют уже долгое время.

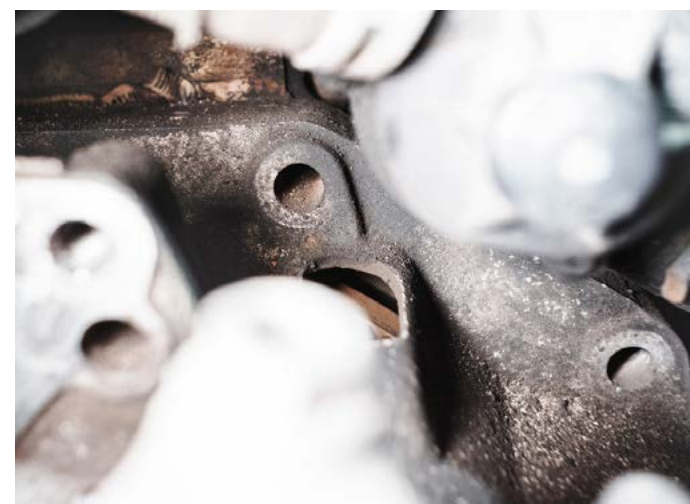
Выкручиваем опору КПП и болты крепления, которые находятся внутри корпуса коробки. Удивлены тем, что опора прикручена болтами с резьбой M12x1,5, вместо M12x1,25. То есть, прикручена она "коробочными" болтами. Нашлась пропажа. Чудо чудное. Поднимаем автомобиль на подъёмнике, снимаем защиту и отщёлкиваем тягу селектора передач.

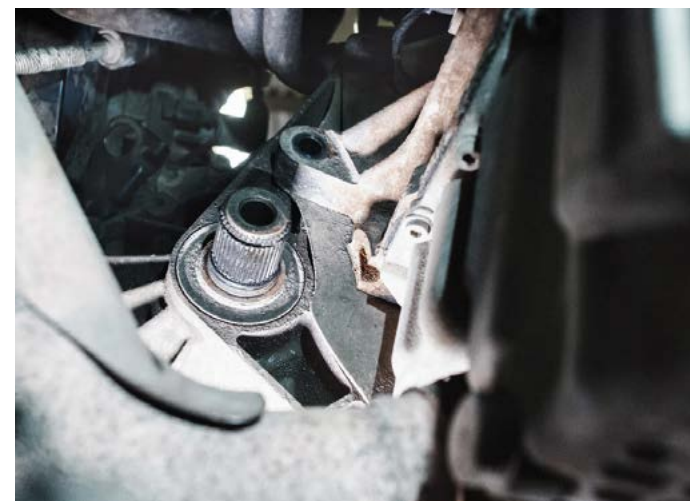
Прежде чем снять коробку, нужно подвесить двигатель на специальной траверсе, так коробку легче будет снять, а самое главное при установке не будет никаких перекосов и помех. Действуем по технологии.

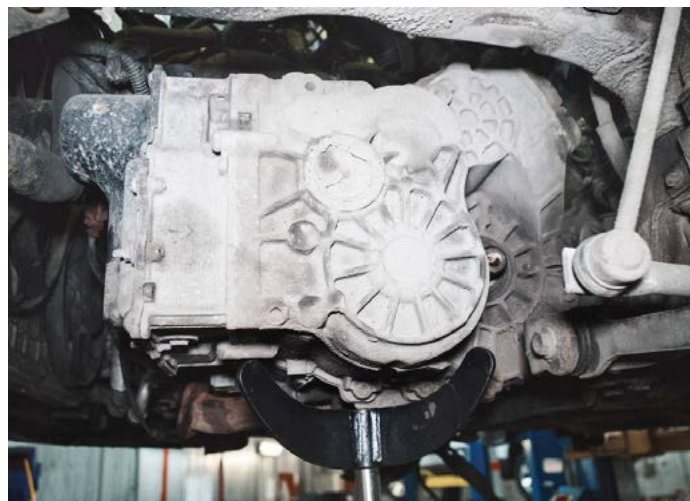
Подпираем коробку трансмиссионной гидростойкой, откручиваем оставшиеся болты крепления, аккуратно отделяем КПП от двигателя.

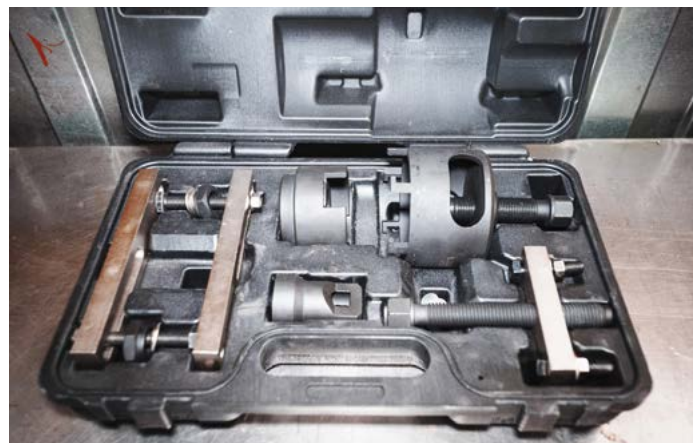
А вот и первое препятствие. Пациент излишне замкнут, виной тому стопорные кольца. Сначала снимаем стопорное кольцо ступицы, которое крепко держится за своё место.

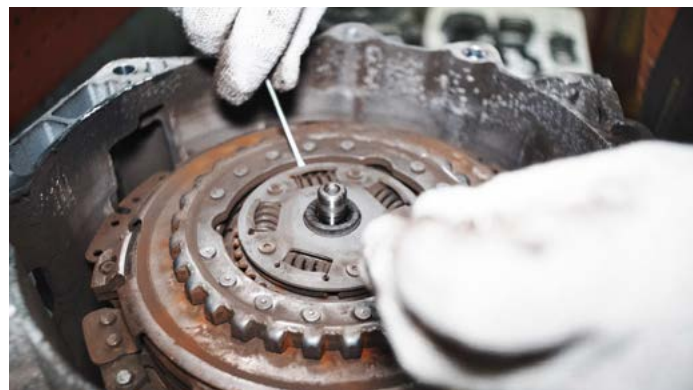
С помощью крюка и отвёртки снимаем старую ступицу.

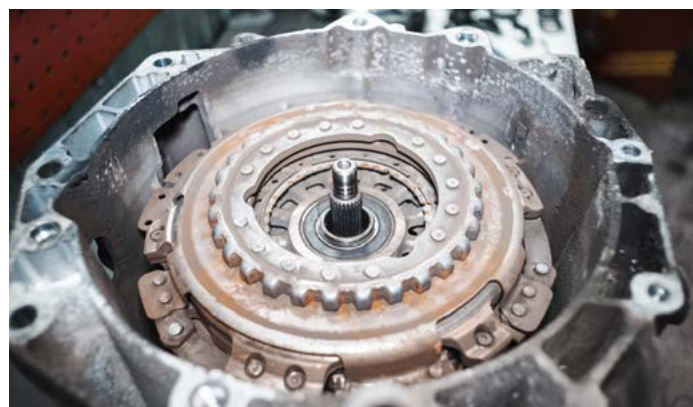
Под ней прячется стопорное кольцо поменьше. Кольца одноразовые, так что можно с ними не церемониться.

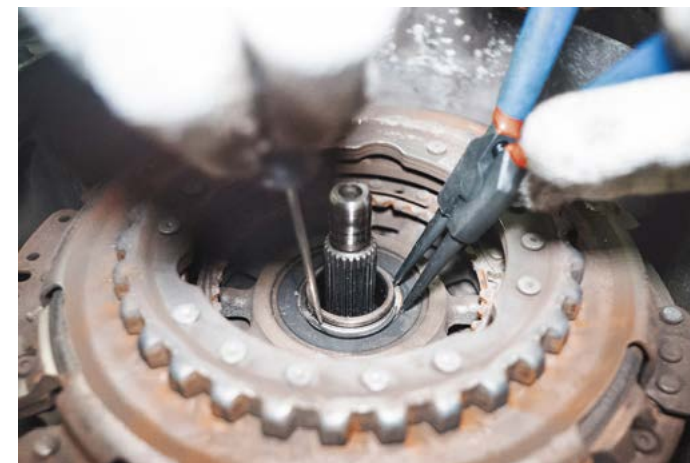
Достаём волшебный набор специального инструмента чтобы заменить сцепление, как того требует технология завода-изготовителя.

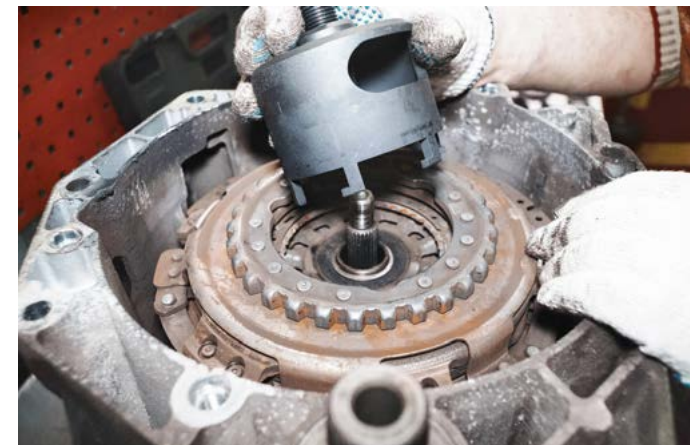
Устанавливаем съёмник и аккуратно выпрессовываем старое сцепление.

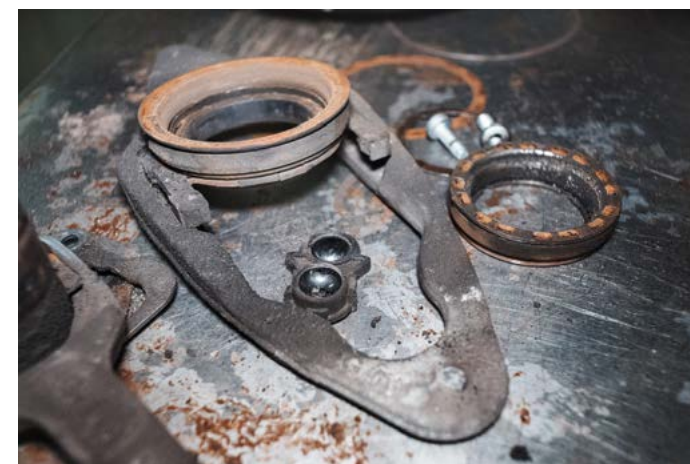
Вилка K2 прикручена 2-мя болтами к картеру КПП. Удаляем болты, они уходят от нас навсегда, и извлекаем отработавшие своё вилку и остальные детали выжимного механизма.

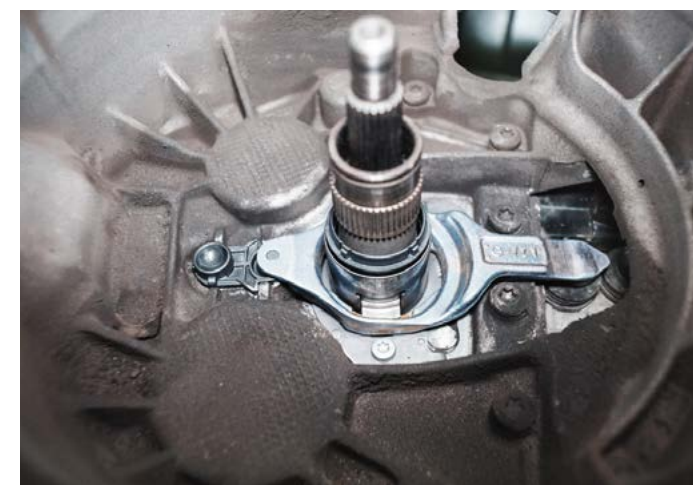
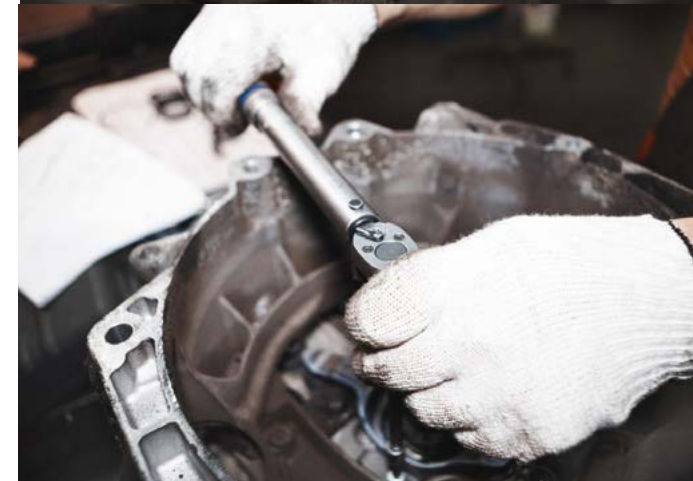
Далее следует процесс подбора регулировочных шайб, состоящий из множества измерений и математических вычислений. От механика летели молнии и вихревые потоки: операция ответственная, допустив ошибку хотя бы в одном измерении, придётся проделывать всю работу заново. И что самое обидное, ошибка всплывёт только во время адаптации нового сцепления, после окончательной сборки и запуска автомобиля.

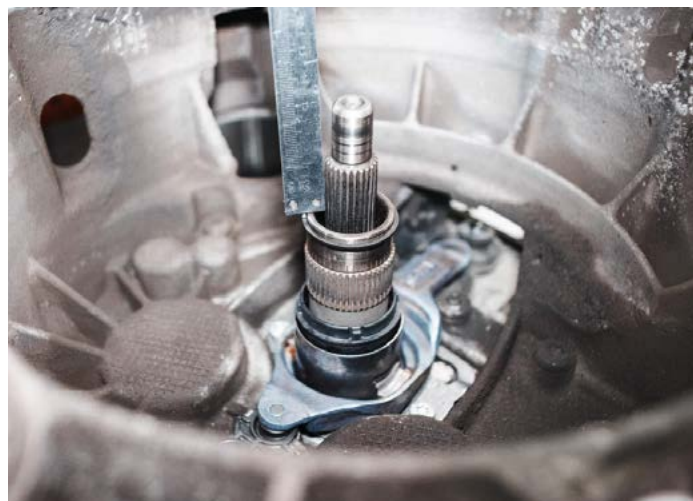
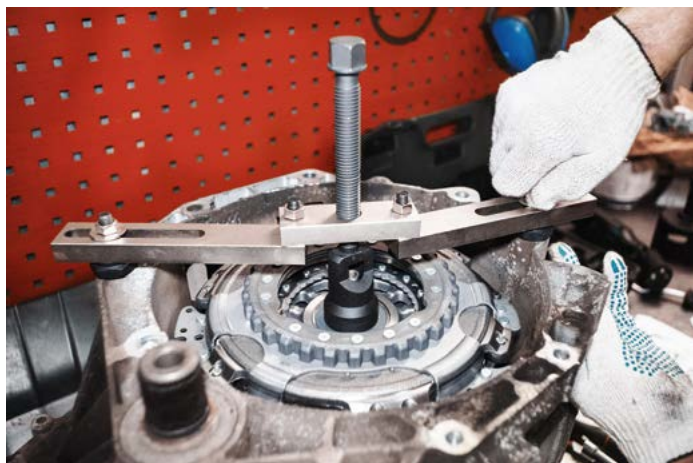
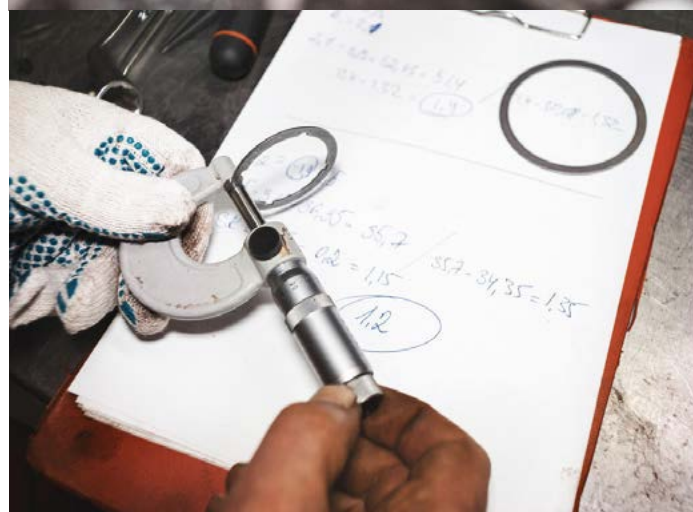
Регулировочные шайбы подобраны, устанавливаем вилку сцепления K1. Чтобы исключить соскакивание регулировочной шайбы при установке сцепления, прихватываем её тремя каплями клея – AMV 195 KD1 01.

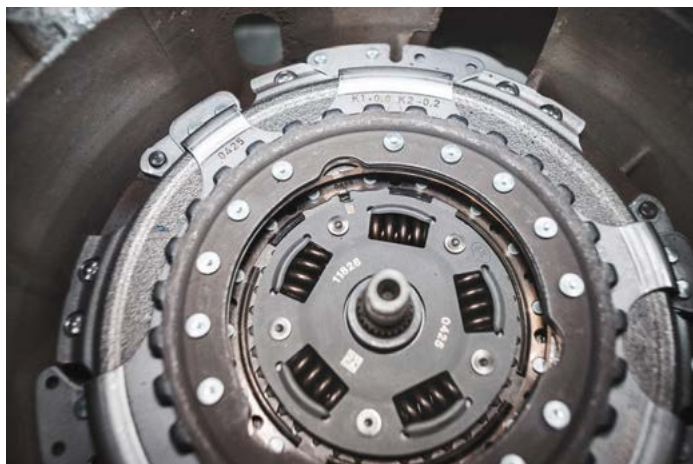
Фиксируем ступицу стопорным кольцом, сцепление Audi A3 заменено. Коробка готова к возвращению в родные пенаты. Возвращаемся к автомобилю. Обратным молотком с цангой и оправкой производим замену подшипника первичного вала, а также покрываем места резьбовых соединений составом, включающим прикипание.

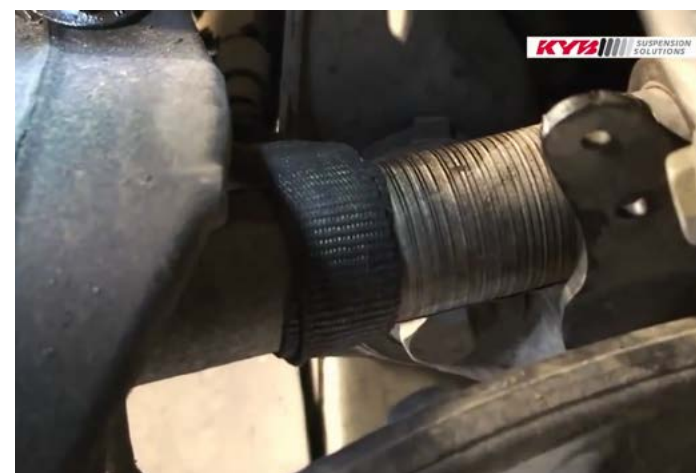
Подвязываем полуось, а не цапфу или ступицу, как в большинстве автомобилей. Важно, чтобы полуось не выскочила.

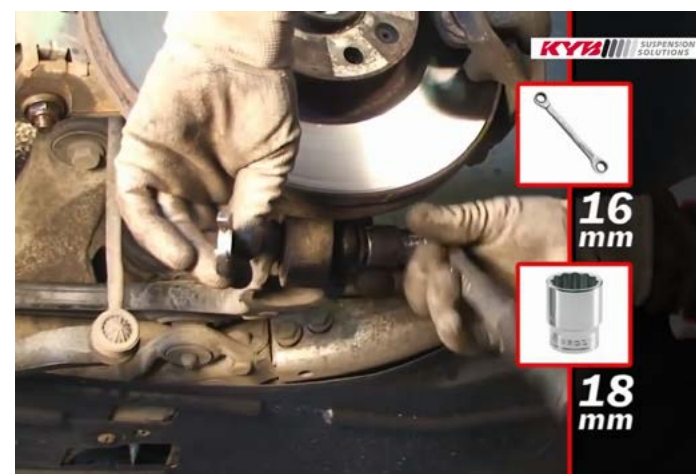
Откручиваем болт крепления нижнего рычага к цапфе.

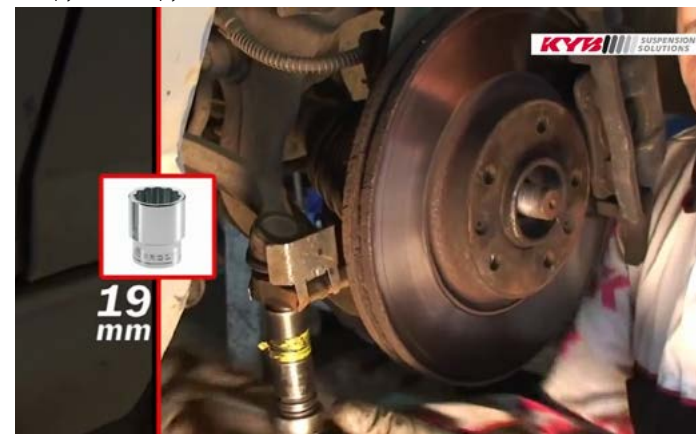
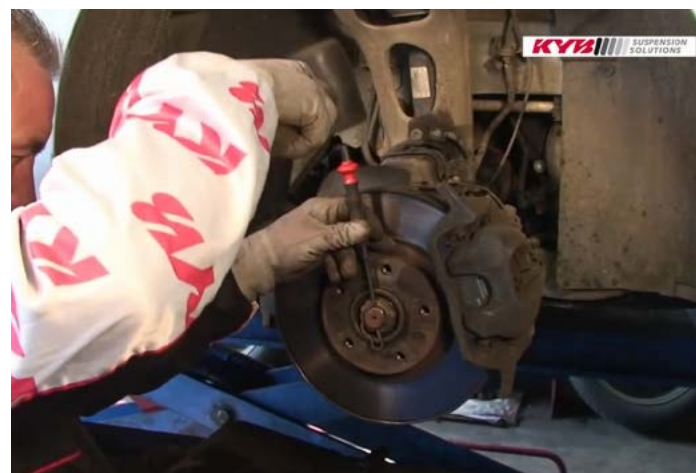
Откручиваем рулевой наконечник.

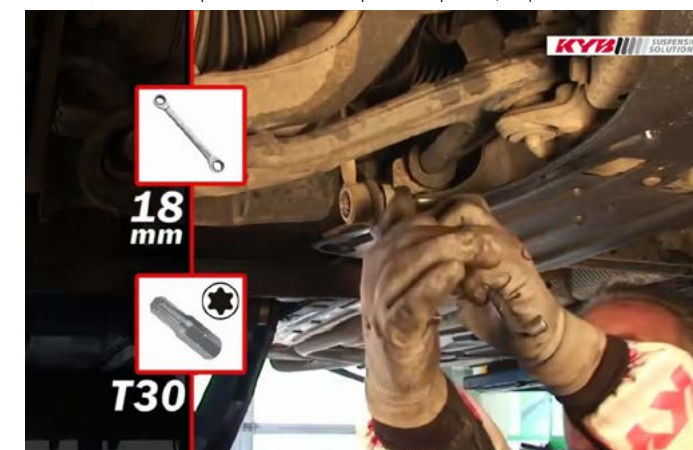
Откручиваем крепление стабилизатора, являющееся, одновременно, нижним креплением амортизатора к цапфе.

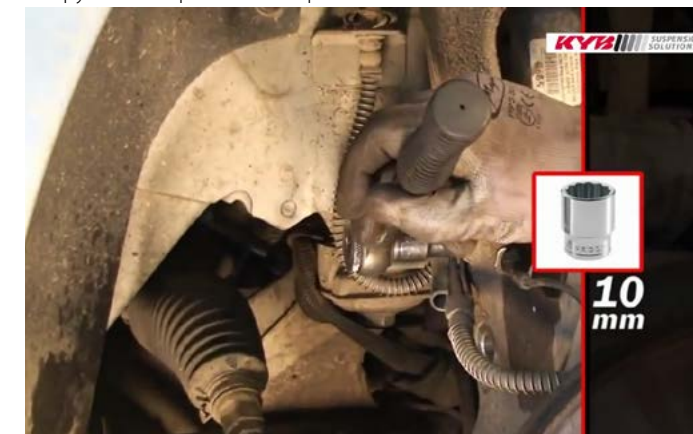
Откручиваем крепление тормозного шланга.

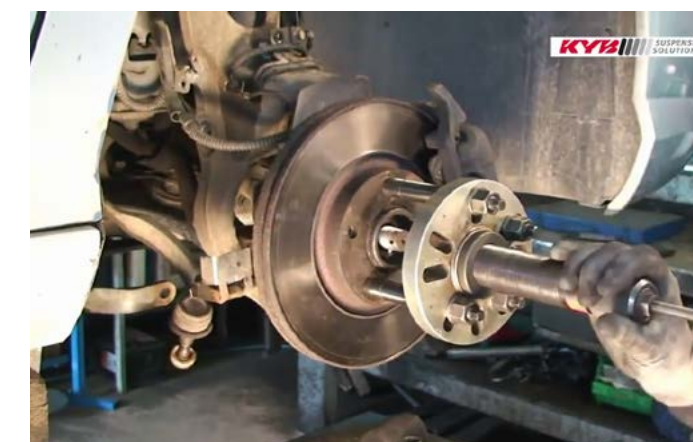
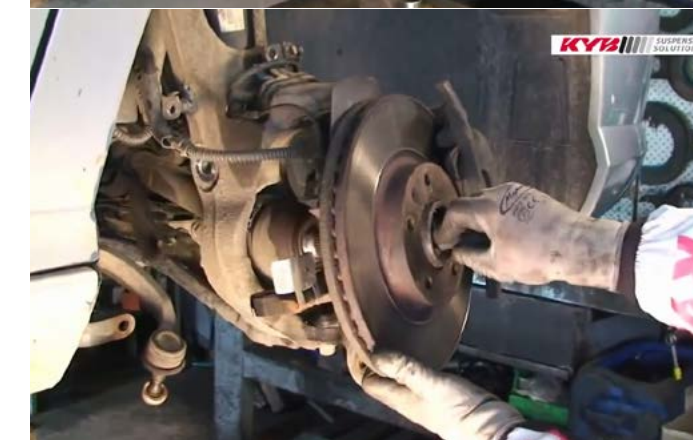
Выпрессовываем ШРУС и снимаем тормозной диск.

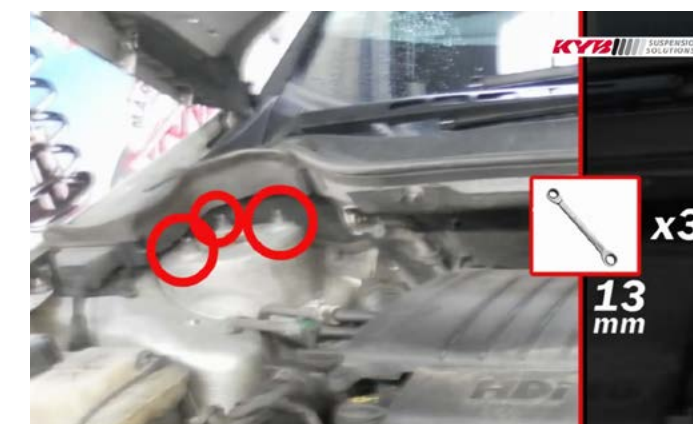
Откручиваем верхнее крепление амортизатора и демонтируем амортизатор.

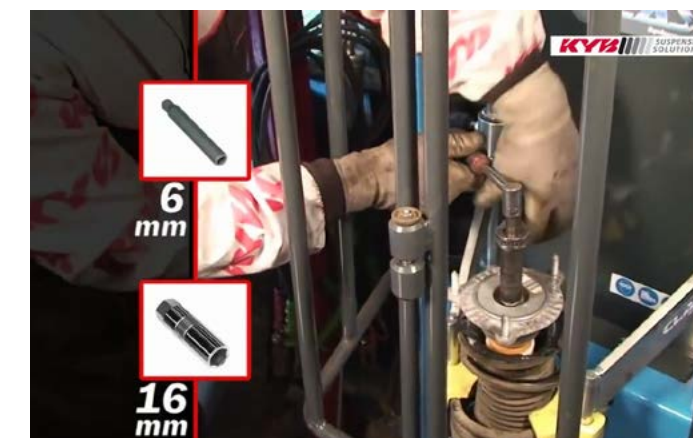
Устанавливаем амортизатор в стенд и обрабатываем проникающей смазкой. Откручиваем верхнюю гайку и разбираем амортизатор.
