# АВТО МАСТЕР

№ 5 (159)  
май  
2018 г.

## СПЕЦИАЛИЗИРОВАННЫЙ ИНФОРМАЦИОННО-ТЕХНИЧЕСКИЙ ЖУРНАЛ

# ОСНОВНЫЕ БОЛЯЧКИ

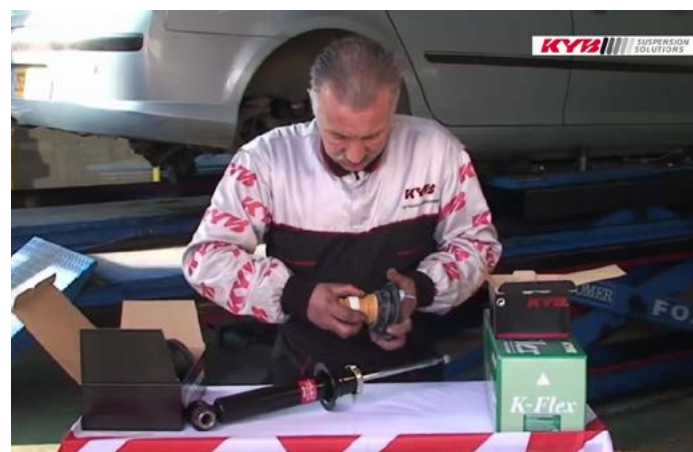
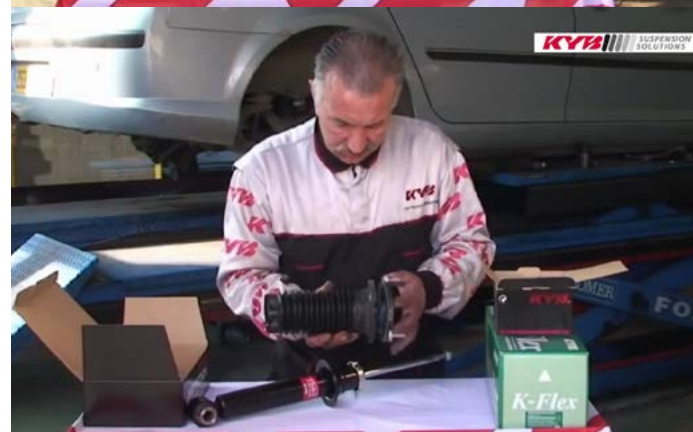
Собираем сервисный комплект - отбойник, пыльник и опору в один узел.

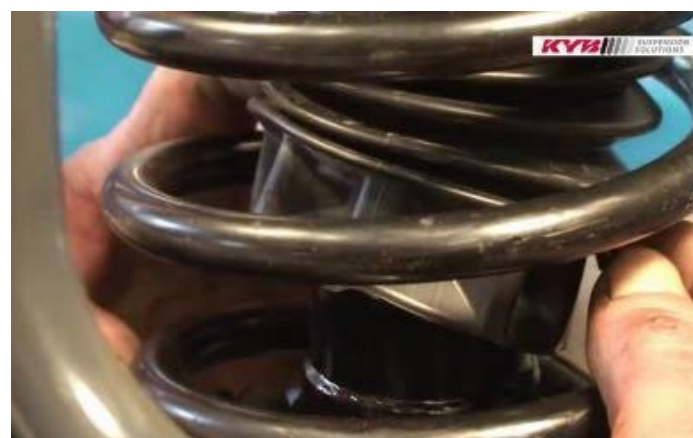
Пыльник натягивается на корпус полностью.

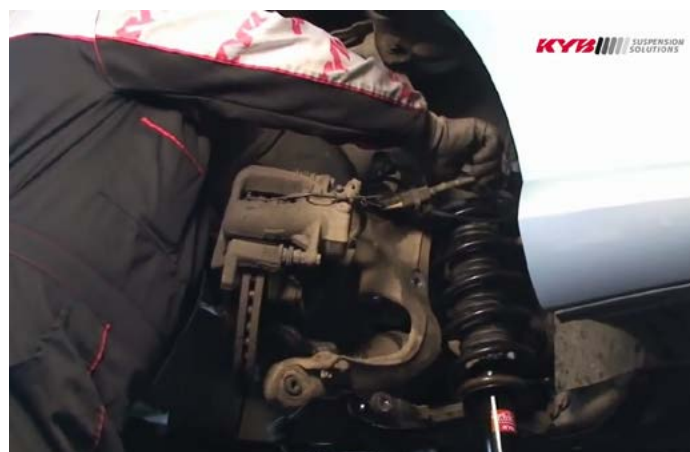
Устанавливаем амортизатор на место. Делать это стоит аккуратно, что бы не повредить проводку и шланги.

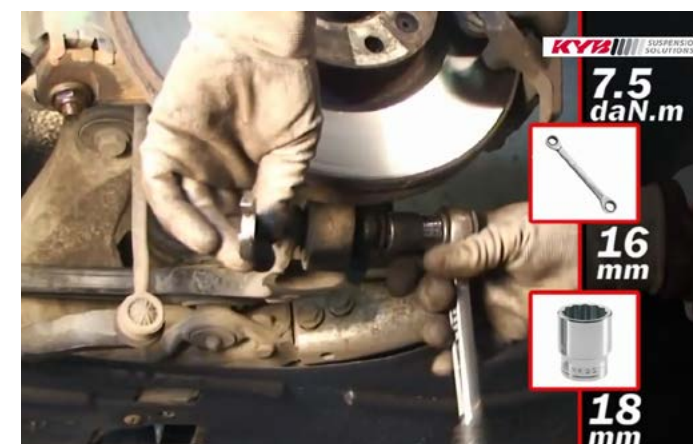
Прикручиваем цапфу к рычагу.

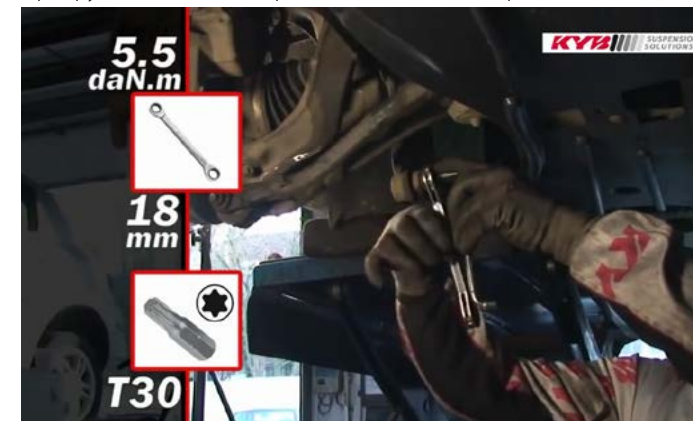
Прикручиваем нижнее крепление стабилизатора.

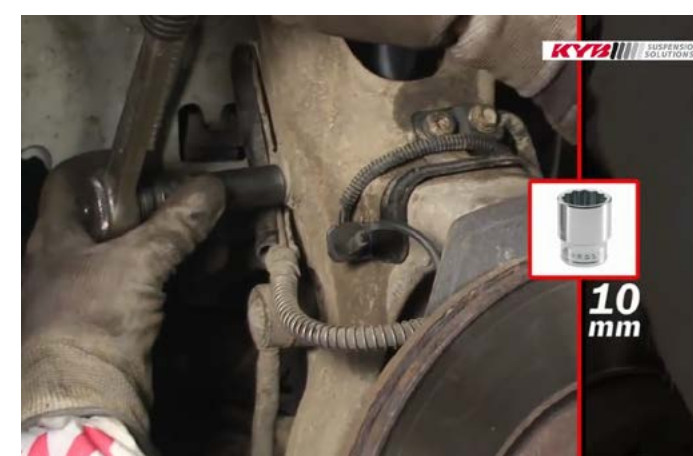
Прикручиваем рулевой наконечник.

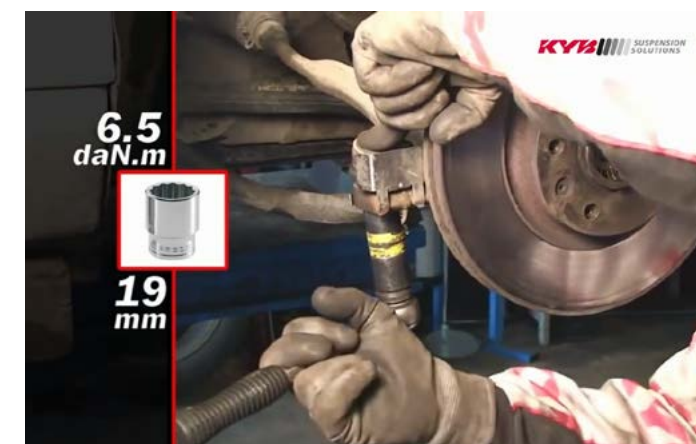
Затягиваем гайку полуоси. Одеваем шплинт.
