Этот бюллетень дополняет руководство по  
техническому обслуживанию, группа 36

Коды неисправностей MID 250  
дополнение  
FH12, FM9  
FM12

Коды неисправностей MID 250, дополнение

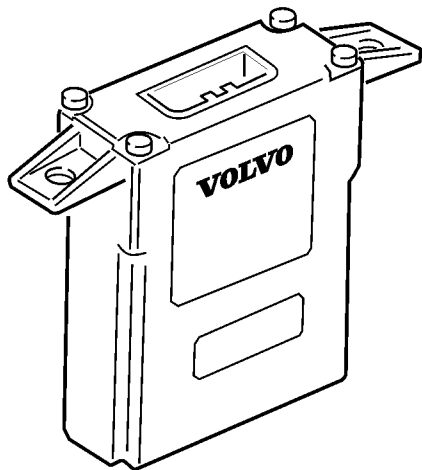
T3014548

### MID 250 PPID 142 Состояние кнопок переключателей на рулевом колесе

PPID 142 отображает неверный статус кнопок рулевого колеса регистрируется только вместе с MID 250 PSID 17, MID 250 PSID 18, MID 250 SID 231, MID 250 SID 251 и MID 250 SID 254. PPID 142 не является информационным носителем и исчезает после исправления причин и сброса других кодов неисправностей.
